Werterhaltung eines Baudenkmals

Als wärs eine Lichtquelle... Naturweiss leuchtet die Pfarrkirche St. Ulrich in Kreuzlingen den Passanten, Betrachtern und Besuchern entgegen. Der vorliegende Bericht befasst sich mit der anstrichtechnischen Problematik der Fassadensanierung. Geschichte und Ausgangslage. Bestandesaufnahme und Analysen des mineralischen Untergrundes als Ausgangslage für ein Sanierungskonzept zur Werterhaltung eines Baudenkmals.

Die Pfarrkirche St. Ulrich in Kreuzlingen

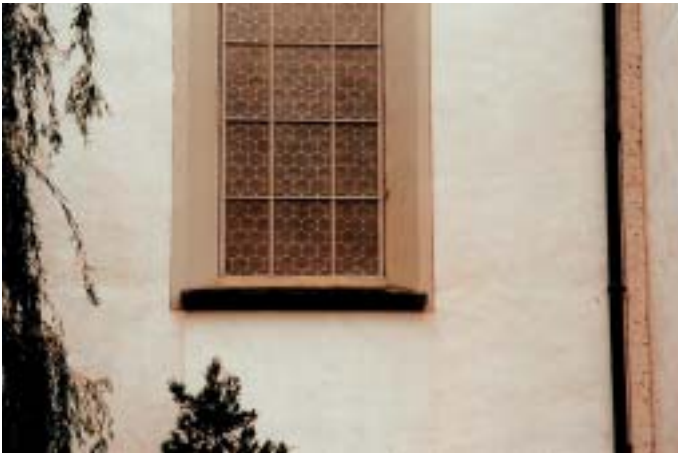
Die Folge waren optische Mängel wie Algen- und Pilzbefall auf dem Fassadenputz und den liegenden Flächen der Fensterbänke aus Sandstein durch hohe Wasseraufnahme.

Starker Algenbefall an der Fassade

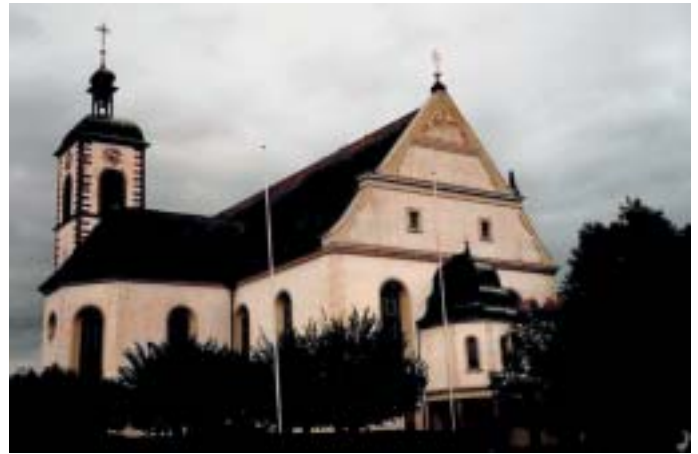
Bestandesaufnahme im Oktober 2000

Auffallend waren Gerüstabzeichnungen und der teilweise totale Farbabbau der ehemals aufgemalten Eckklisenen

durch mechanische Einwirkung von Wind und Wetter auf der Westfassade.

Bauschäden am historischem Kalkputz wie Risse und in der Folge Deckputz-Abplatzungen am Kirchturm durch Hinterwanderung von Wasser.

Putzablösungen und im Sockelbereich durch aufsteigende Feuchtigkeit und Salze. Farbabplatzungen und Ausblühungen im Sockelbereich durch bauschädliche Salze.

Schäden und Schalenbildung am Sandstein durch sauren Regen.

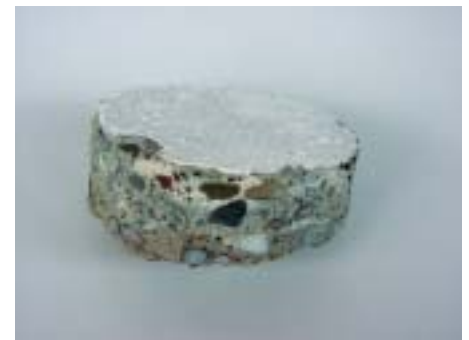
Auflicht sowie mikrochemisch untersucht. Es wurden vier Kalktünchen ohne organische Zusätze analysiert, wobei die oberste und stellenweise die darunter liegende von Mikroorganismen besiedelt sind. Es wurde festgestellt, dass der Fassadenputz bis in eine Tiefe von zirka einem Zentimeter wenig Wasser aufnimmt, was auf eine nachträgliche Hydrophobierung schliessen lässt.

Bohrkern von verschiedenen Kernbohrungen

Kernbohrungen des Fassadenputzes auf den verschiedenen Fassadenseiten der Kirche wurden ausgeführt. Durch Einfärbung und Benetzung der Bohrkerns konnte eine nachträgliche Hydrophobierung des Kalkanstrichs sichtbar gemacht werden. Damit war klar, dass eine erneute Beschichtung mit Kalktünchen (Karbonatisierung) oder mineralische Anstrichsysteme ohne organische Zusätze (Verkieselung) auf den bestehende Fassadenputz nicht in Frage kam. Diese nachträgliche Hydrophobierung des Kalkanstrichs bestimmte dann auch die Wahl des neuen Anstrichsystems.

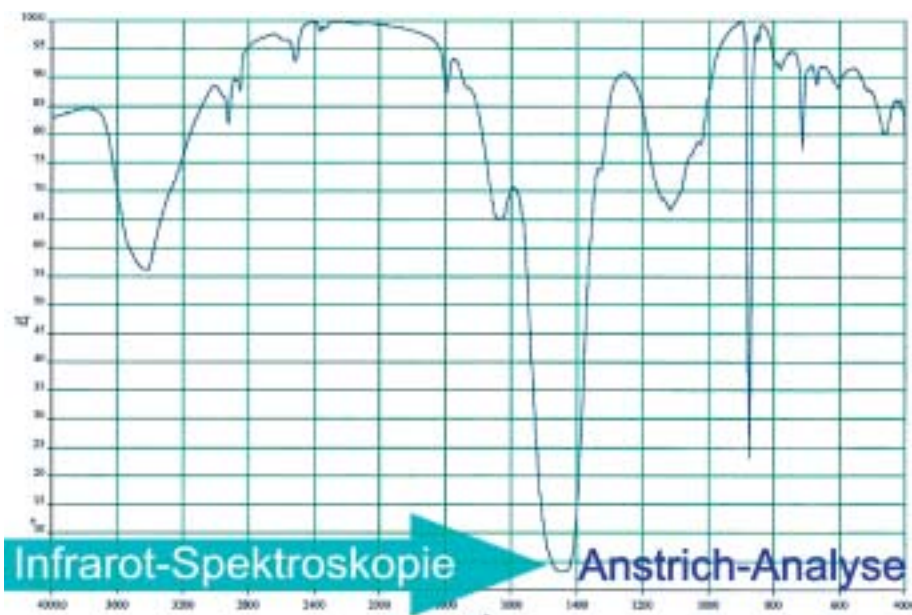
Anstrich-Analysen verschiedener Proben mittels Infrarot-Spektroskopie ergaben unterschiedlichste Anstrichsysteme. Es wurden Kalk-, Dispersions- und Polymerisatharzfarben auf den mineralischen Untergründen nachgewiesen.

Anstrich-Analysen verschiedener Untergründe

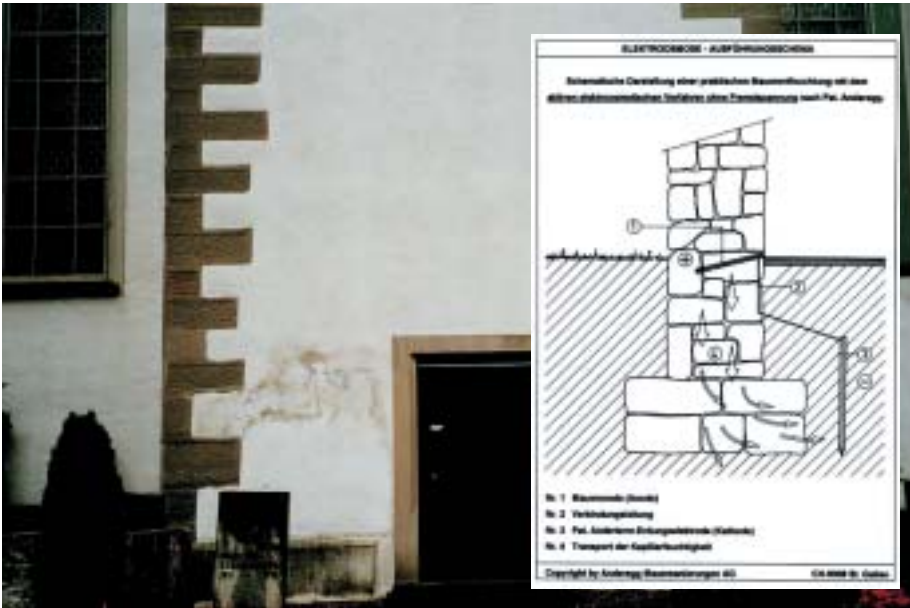
Bei den Sockelputz-Proben werden im Nasschemisch-Verfahren bauschädliche Salze nachgewiesen und die Feuchtigkeit mit der Darmmethode gemessen.

Mauerentfeuchtung im Elektrosmoseverfahren

Im Sockelbereich der Ost- und Westfassade inklusive Kirchturm wird der Putzaufbau bis auf das Mauerwerk sorgfältig entfernt und entsorgt. Die Mauerwerks-Fugen werden ausgekratzt, neu gestopft und mit Porengrundputz ausgeglichen.

Die Mauerentfeuchtung im Elektrosmoseverfahren und das Sanierputz-

system im Sockelbereich der Fassade werden von einem Systemanbieter in Zusammenarbeit mit dem Putzlieferanten ausgeführt.
