Risse bei Gipskartonplatten

Text und Bilder Lothar Kurzemann*

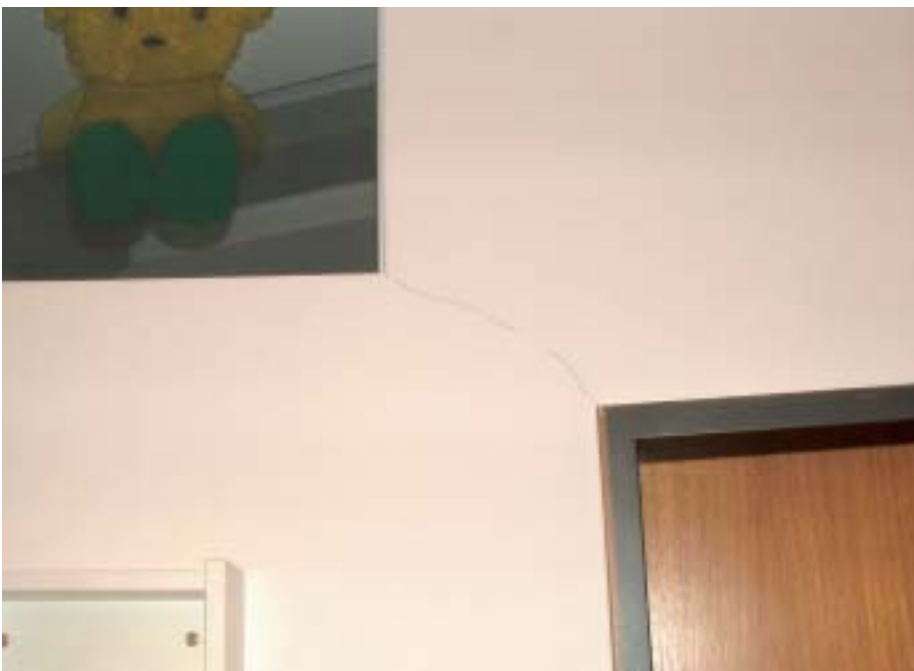
Risse in Trockenbaukonstruktionen beeinträchtigen die Ästhetik und sind unerwünscht. Bei Spannungen innerhalb einer homogenen Fläche zeigen sich die Risse vornehmlich an Kerbstellen wie Einschnürungen und Kreuzfugen.

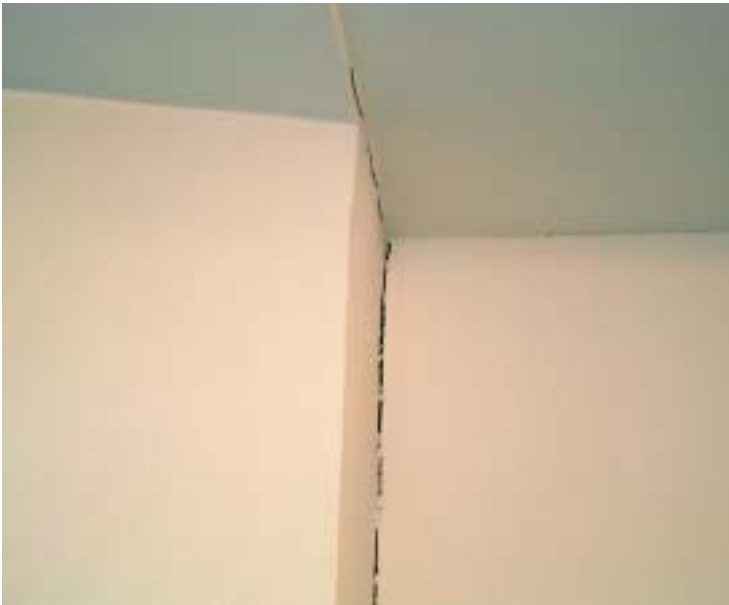
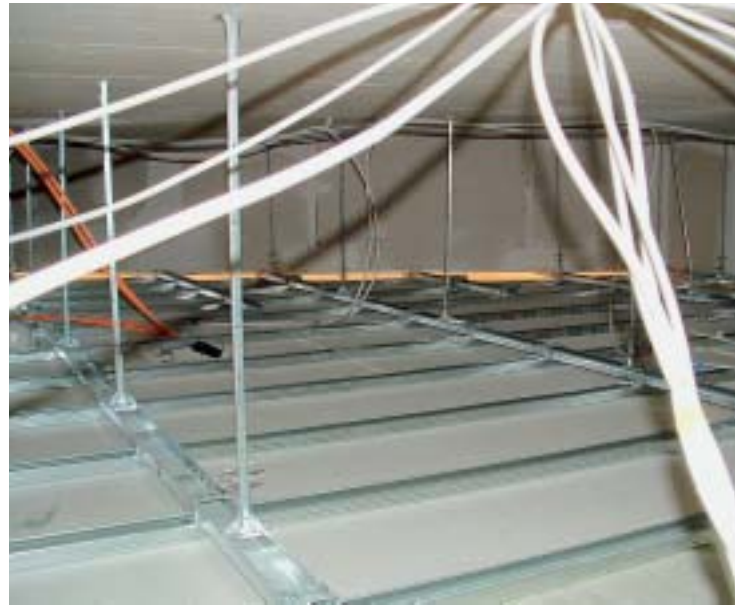
Risse, die so breit sind, stammen nicht allein aus Spannungen in Gipsbauplatten, sondern deuten auf Bewegungen der Gebäudehülle hin.

Metallunterkonstruktionen verändern ihre Länge unter Feuchteinfluss nicht, Gipsbauplatten aber schon. Fehlen Dehnungsfugen, können die entstehenden Spannungen zu Rissen führen.

Diese Randfugenausbildung löst jedoch nicht das Problem der Rissbildung innerhalb des Plattenverbandes durch Quell- und Schrumpfvorgänge. Um die unterschiedlichen Längendehnungen zwischen Gipskartonplatte und Metallunterkonstruktion bei Feuchteänderung auszugleichen oder die auftretenden Spannungen möglichst gering zu halten, ist es erforderlich, bei den Metallpro-

filen der Unterkonstruktion Dehnungsfugen einzubauen. Dabei sollen die Metallprofile, welche direkt mit der Gipskartonplatte verschraubt sind, aus möglichst kurzen Stücken bestehen, z.B. nicht länger als 2 m. Diese Stücke sollen an den Stosstellen eine Bewegungsmöglichkeit haben.

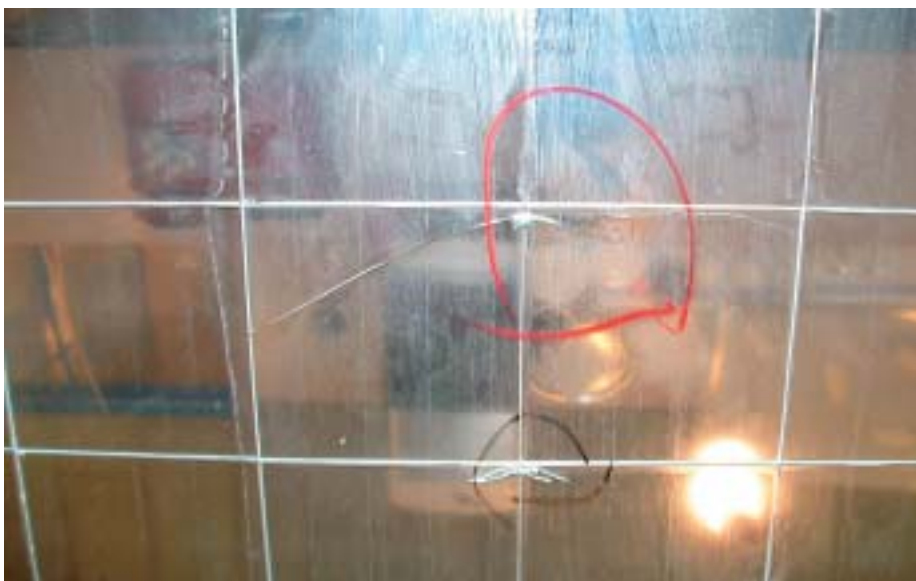
Diese Spiegelkacheln wurden auf Gipskartonplatten geklebt. Deren Schrumpfen beim Trocknen erzeugte Druckspannungen, die an den Spiegelflächen zu Absplitterungen führten. (Die Spiegelfläche ist mit Schutzfolie überklebt, um die Glassplitter aufzufangen.)

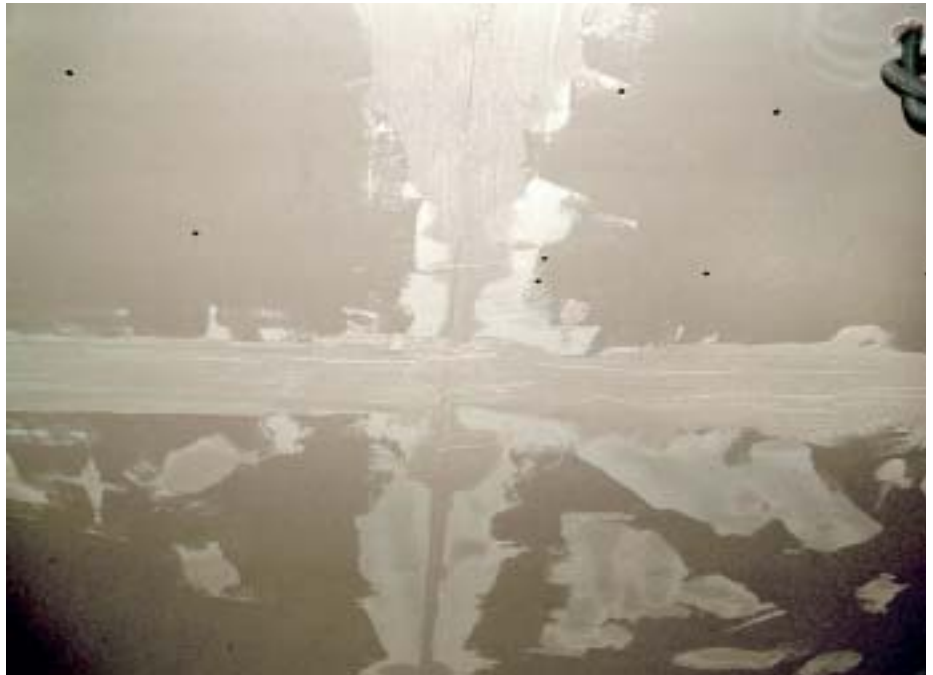
Nicht fachmännisch ausgeführte Spachtelung.
