Oberflächenbehandlung von Holz im Aussenbereich

Text Thomas Volkmer*

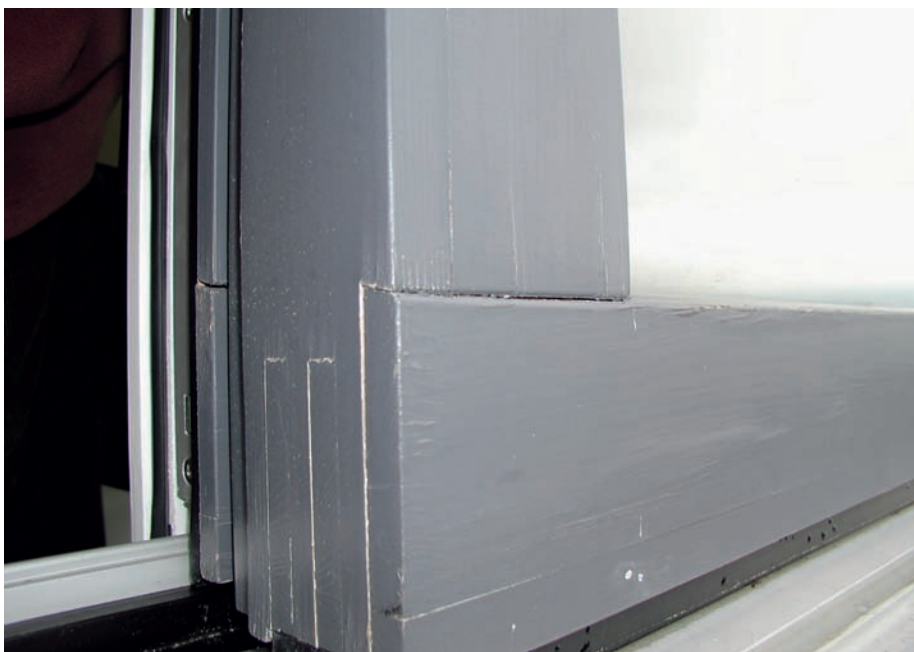
1 Beim Einsatz von Holz geschehen immer wieder Fehler, die zu Schäden führen, wie hier an der Eckverbindung eines Holzfensters.

Das folgende Beispiel stellt einige Problemfelder dar, die im Zusammenhang mit der Beschichtung von Fenstern vorgefunden wurden. Am ausgeprägtesten waren die Schäden bei den Eckverbindungen, wo bereits nach einer Nutzungsdauer von wenigen Monaten verschiedene Mängel sichtbar waren (Bild 1):

- Starkes Quell- und Schwindverhalten im Bereich der Eckverbindungen
- Festigkeitsverluste im Bereich der Eckverbindungen
- Aufreißen der Holzoberfläche
- Eingeschränkte Funktionstüchtigkeit der Fenster bezüglich Öffnen und Schliessen

- Ungleichmässige und vor allem zu geringe Schichtdicke der Beschichtung im Rundungsbereich (Bild 2)
- Qualitativ mangelhaft ausgeführte Beschichtung →

- Zu dunkler Farbton der Beschichtung
- Konstruktive Mängel beim Fenstereinbau
- Verwendung von Kiefer und Fichte in einem Fensterrahmen (das unterschiedliche Quellverhalten der beiden Holzarten verstärkte die Rissentwicklung)

Die genannten Ursachen haben einerseits zu sehr hohen Temperaturen auf der Oberfläche (bis ca. 70 °C) und andererseits zu einem ungenügenden Schutz gegen flüssiges Wasser geführt. Dadurch ergab sich speziell im Bereich der Eckverbindungen ein ausgeprägtes Quell- und Schwindverhalten, das die Festigkeit der Verbindungen stark in Mitleidenschaft zog.

Eine Reparatur ist in einem derartigen Fall kaum möglich, es kommt praktisch nur noch eine Neuanfertigung in Frage.

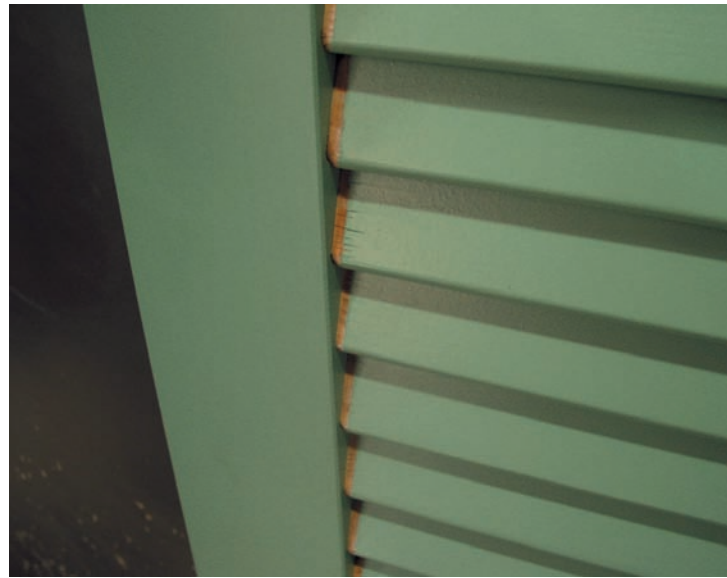
3 An dieser Terrassentür führte das Quellen und Schwinden infolge Feuchtigkeitswechsel dazu, dass unbeschichtetes Holz zum Vorschein kam.

- Unbeschichtete Stellen im Verbindungsbereich (Bild 3)
- Deutlicher Pilzbefall (Bild 4)
- Aufreißen der Oberfläche

- Fehlende Grundierung mit bioziden Wirkstoffen
- Ungleichmässige und sehr geringe Schichtdicke
- Unangepasste Holzfeuchte in Bezug auf den späteren Verwendungszweck

Als eine entscheidende Ursache ist hier vor allem die fehlende biozidhaltige Grundierung zu sehen. Eine solche hätte zu einer Rundumbehandlung der einzelnen Elemente geführt, sodass ein späteres Quellen und Schwinden nicht quasi automatisch die Freilegung

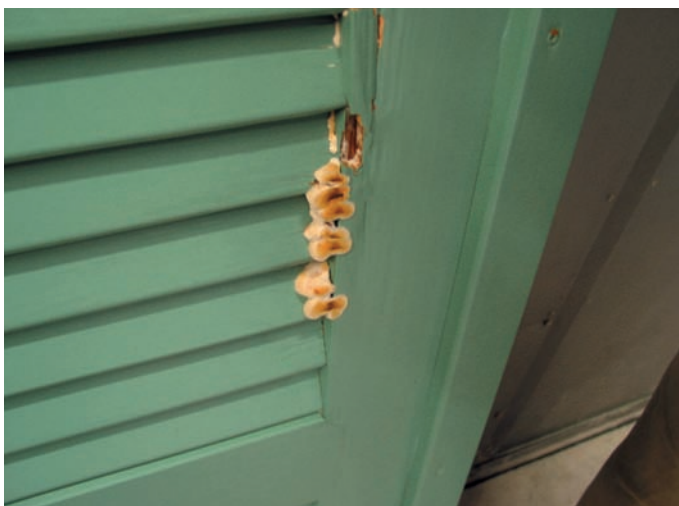
4 An derselben Terrassentür zeigte sich im ungeschützten Eckbereich ein starker Pilzbewuchs.

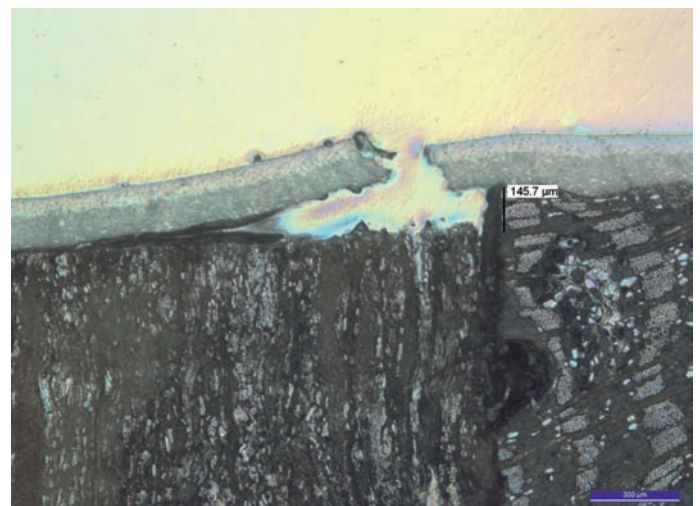
Beim dritten Fall steht die unangepasste Kombination von Holz mit Holzwerkstoffen im Mittelpunkt. Im Falzbereich einer Aussentür gab es Risse, was dort wiederum zu einer verstärkten Feuchteaufnahme führte.

Bild 5 zeigt sehr gut, dass in diesem Fall ausreichend Oberflächenmaterial aufgetragen wurde. Infolge der Dampfdurchlässigkeit der Beschichtung kam

5 Das unterschiedliche Quellverhalten zwischen Spanplatte (links) und Massivholz (rechts) führte zum Abreißen der Beschichtung.

es jedoch zu einer Wasseraufnahme und in der Folge zu unterschiedlich starkem Quellen der Spanplatte im Vergleich zum Vollholz. Der Quellungsunterschied war infolge der Verleimung der einzelnen Komponenten nur sehr gering (etwa 130–140 µm), hat aber ausgereicht, um die Beschichtung zum Reißen zu bringen. Dies war dann die entscheidende Eintrittspforte für die Aufnahme von weiterem flüssigem Wasser mit der Folge, dass speziell die Spanplatte deutlich in der Dicke quoll.
