Restaurierung der Wallfahrtskirche Maria Hilf in Haslen AI

Text Alexander Kästli*

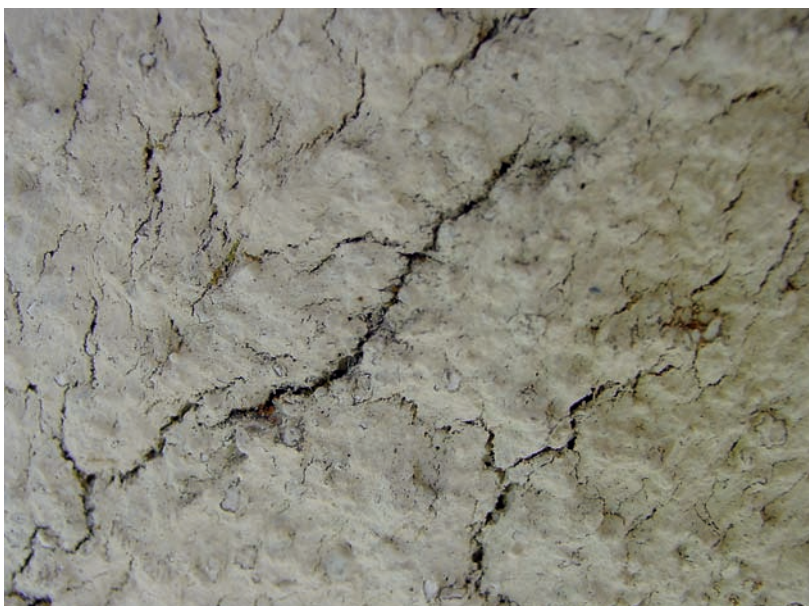
Der bestehende Kunststoffdeckputz der Kirche wies viele kleine Haarrisse auf.
(Foto: Alexander Kästli)

tenbewusst, vernünftig und dauerhaft zu sanieren, vor allem in Bezug auf die Kunststeinarbeiten. Bei der Beurteilung des Fassadenputzsystems (der Kunststoffdeckputz wies teilweise feine Putzrisse auf, die Haftung auf dem Grundputz war indes erstaunlich gut) kamen die guten Erfahrungen aus den Fassadenrenovationen der Kathedrale St. Gallen und der Pfarrkirche St. Josef in Widnau zum Tragen. Der konventionelle, versinterte, starre Sockelputz wies partiell baudynamische, aber auch Spannungs- und Netzzrisse auf. Exponierte Stellen waren mit Algen befallen, z.B. auf den liegenden Flächen des Fassadensockels und auf dem Fassadenputz der Westfassade. Die Ölfarbanstri-

Der Maler applizierte vier verschiedene Referenzflächen eines alkaliarmen Polysilikat-Anstrichsystems auf dem Kunststoffdeckputz der Westfassade. Es galt zu prüfen, welcher Systemaufbau die feinen Haarrisse im bestehenden Deckputz am besten füllt und zugleich kleine Strukturunterschiede der Putzflickstel-

Der ganze Fassadenanstrich auf dem bestehenden Kunststoffputz und dem Sockelputz wurde mit einer alkaliarmen Polysilikatfarbe mit Algizidzusatz ausgeführt. Die rotbraunen Begleitlinien wur-
