Fassadensanierung des Johanneums in Neu St. Johann

Bilder Kaber **Über dreissig Jahre nach der letzten Aussensanierung musste die Aussenhülle des ehemaligen Benediktinerklosters in Neu St. Johann wieder instand gestellt werden. Nach umfangreichen Untergrundprüfungen wurde der Kunststoffputz durch einen mineralischen Putz ersetzt und mit einer Organosilikatfarbe gestrichen. In den nachstehenden drei Beiträgen beleuchten – jeweils aus ihrer Sicht – der Architekt, der Farblieferant und der Malermeister die Sanierung.**

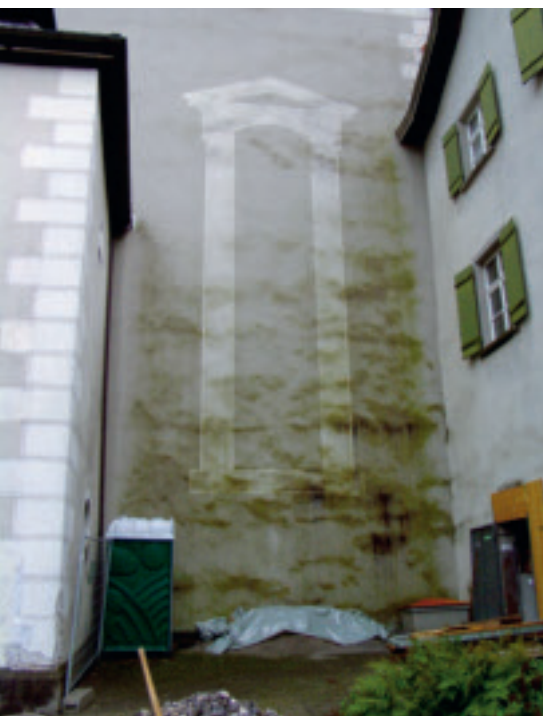
Die Fassade zeigte stellenweise starken Algenbefall.

Der schlechte Zustand der Fassade war durch Haarrisse, Orangenhautbildung, Ablösungen und einen starken Algenbefall offensichtlich. Es wurden zudem Feuchtigkeit und Versalzungen in den Sockelbereichen festgestellt. Der Feuchtigkeitsgehalt des Mauerwerks war auf die verschiedenen Dispersions- und Emulsionsanstriche zurückzuführen,

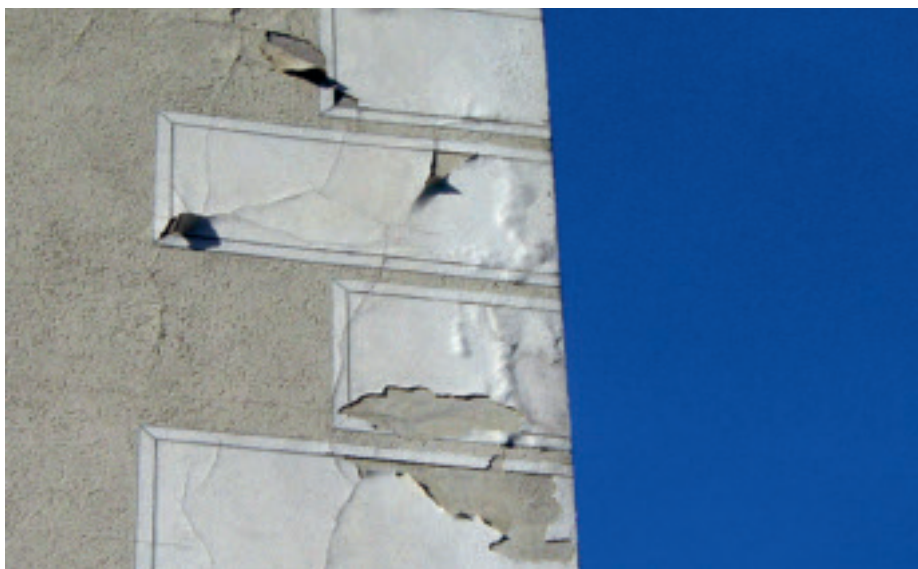
Die aufgemalten Ecklisenen lösten sich grossflächig ab.

Besonderes Flair und fachmännisches Können erforderte auch das Aufmalen der Fenstereinfassungen und der Eckklisenen. Zudem wurden Hunderte von Metern Begleitstriche gezogen.

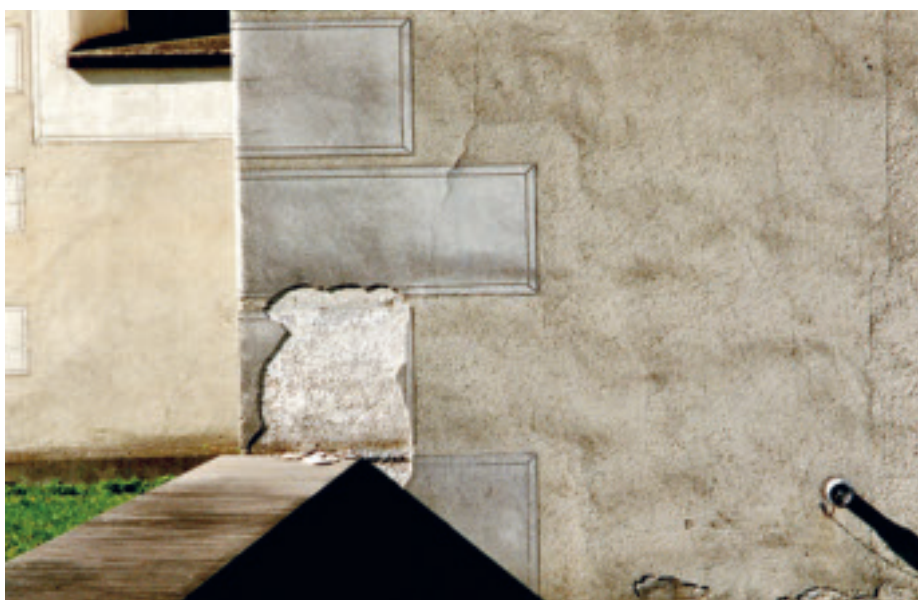
Die Gesamtanlage wurde 1969 letztmals einer Aussenrestaurierung unterzogen. An der Aussenhülle zeigten sich erhebliche Schäden, die durch den bei der letzten Restaurierung verwendeten kunststoffhaltigen Putzaufbau mit der Körnung 2,5 und 1,5 mm verursacht wurden. Der 1969 auf den bestehenden Kieselwurf aufgetragene Putz löste sich grossflächig vom Untergrund ab, was eine umfangreiche Sanierung nötig machte, um die künstlerische und historische Substanz zu erhalten und zu erneuern.

Der 1969 aufgebrachte Kunststoffputz platzte in grossem Ausmass ab.

Der bestehende, kunststoffhaltige Deckputz wurde an der Kirchen- und der Innenhoffassade entfernt und durch einen mineralischen Deckputz ersetzt. An der Ostfassade konnte der bestehende Deckputz partiell ausgetauscht werden. Die gesamte Fassade

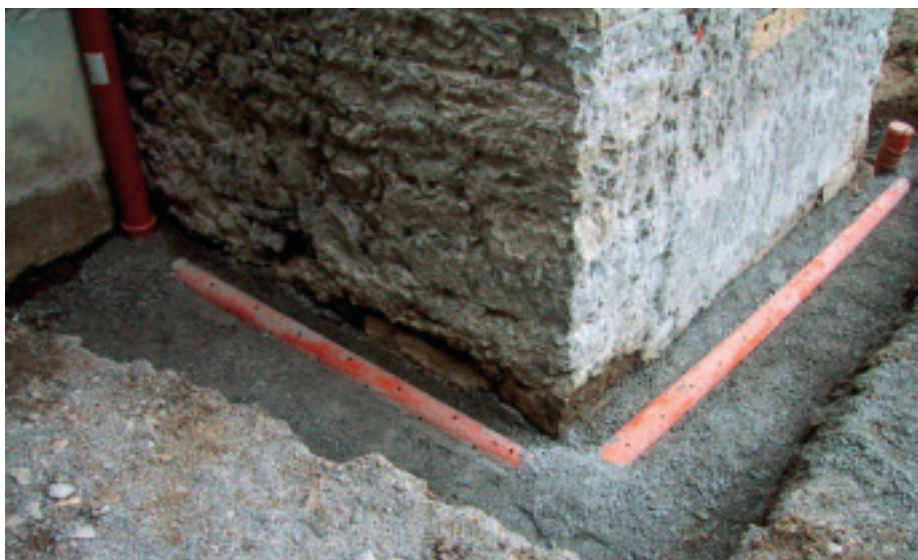
Im Fundamentbereich wurden Sickerleitungen eingebaut, die das Oberflächenwasser vom Mauerwerk fernhalten. (Foto: Wickli + Partner)

Im Fundamentbereich wurden Sickerleitungen eingebaut, um das Oberflächenwasser vom Mauerwerk abzuleiten. Damit konnte das Mauerwerk von der Grundfeuchte entlastet werden. Der Sockelbereich der Kirche bekam einen neuen Putz mit einem für historische Bauten entwickelten Sanierputzsystem.

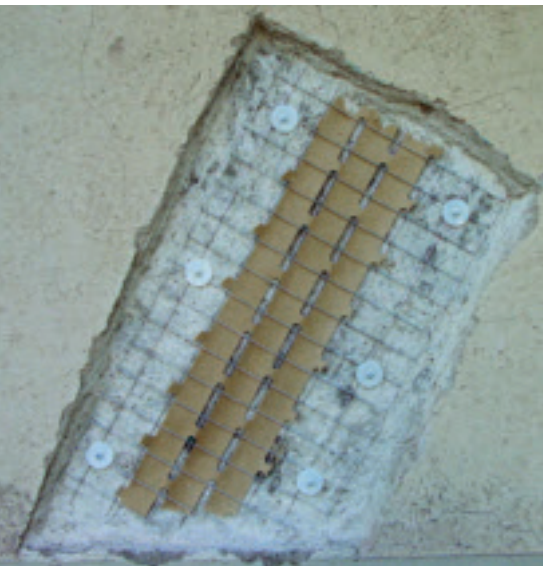
Risse wurden fachmännisch saniert.

Baudynamische Risse in der Fassadefläche wurden mit einem Netzsystem behoben. Darüber wurde vollflächig eine konventionelle Rissanierung aufgeputzt.

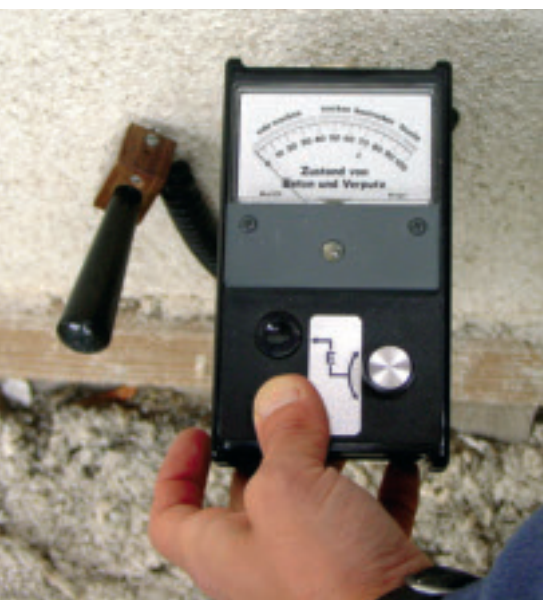
Vor dem Streichen des neuen Verputzes wurde der Untergrund eingehend geprüft, unter anderem auf Feuchtigkeit.

Sockeldeckputz. Es wurden Feuchtigkeitsmessungen sowie Sinterschicht- und Alkalitätsprüfungen vorgenommen.

Die Feuchtigkeit wurde mit einem Krüger-Messgerät (Modell 515) gemessen.
