Altbau – Denkmal – Handwerk

Text und Bilder Martin Stankowski*

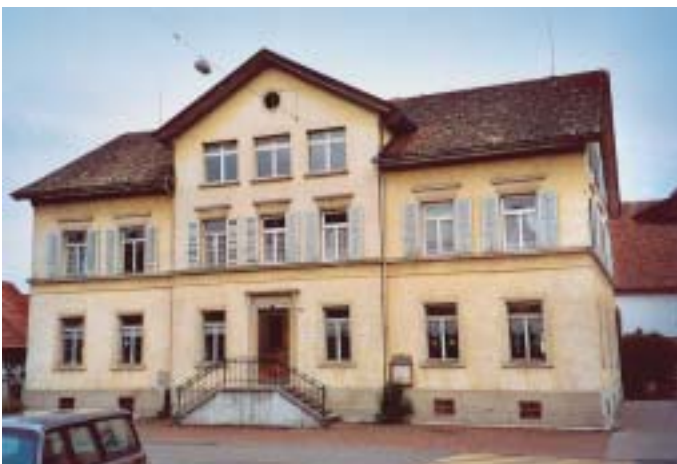
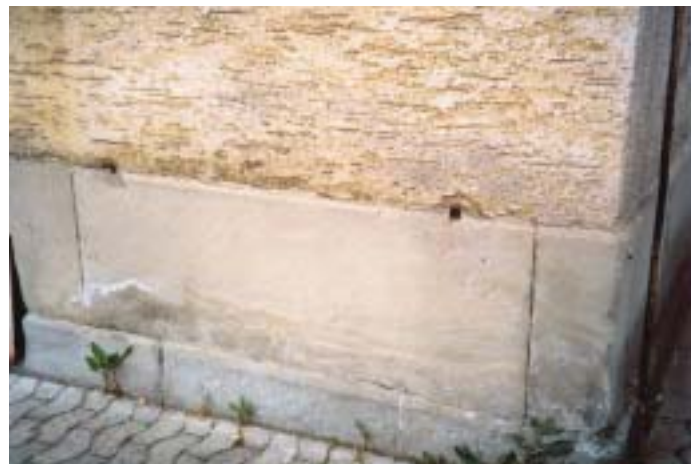
Bonstetten: alte Schule. Zustand vor der Renovation

Gerade die typischen und effektvoll-repräsentativen Merkmale, die den Bau als ein Gebäude der «öffentlichen Wohlfahrt» kennzeichneten, entfielen in den 1930er Jahren. Damals wurde ein einheitlicher Überzug mit gerieftel strukturiertem Putz angebracht. Hatte sich dieser mit einer gewissen «Klebewirkung» gut erhalten, so nicht die Sandsteingewände und –verkleidungen; hier übten zementhaltige Ausbesserungen eine Sprengwirkung aus.

Der geschlossene und gefestigte Altputz liess sich nach der Sanierung in seiner Struktur dünnen. Dadurch konnte eine glatte Oberschicht aufgezo-gen werden – die gesamthaft fünf Millimeter betragende Stärke schaffte keine Anschlussprobleme. Der Entscheid, die Steinpartien erneut mit schützender Farbe zu fassen, ermöglichte eine eigentliche, kostengünstige Reparatur. Der Entscheid rückte aber auch mit dem Farbauftrag den für die Aussage des Hauses so wichtigen Flächenverband ins rechte Licht. Selbst das Erdgeschoss erhielt seinen Rillenputz zurück – allerdings «nur» als trompe-l'oeil auf malerischem Weg. Dabei garantiert die Silikatfarbe auf mineralischer Basis,

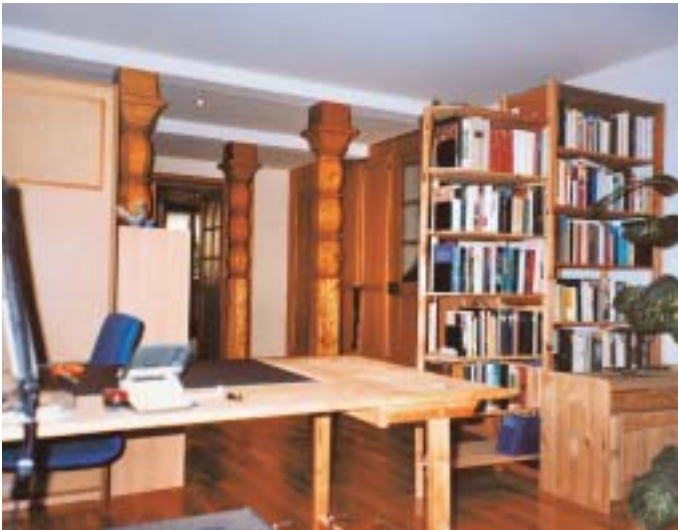
Weinfelden, Kirchgasse 17. Ehemaliger Eingang und Nebenraum

an den (Aussen-)Wänden bedeuteten ein buchstäbliches Bündel: Die Dämmung und Dichtung verband sich zum einen mit integrierten erneuerten Installationsführungen, zum anderen mit vielfach erneuerten hölzernen Einbauten. Sowohl in Stube, ehemaligem Gang und Nebenraum bedurfte es schliesslich eines zusammenfassenden «Finish»: Die verschiedenen Oberflächen – Putz an der Decke, Tapetengrundlage an den Wandpartien, baufeste hölzerne Ausstattung, strukturiert und glatt, dicht gefüllt und weitläufig, matt und glänzend – müssen sich in den drei Raumeinheiten – Foyer, geschlossene Stube, offener Neben- und Durchgangsräum – respektvoll «zusammenreimen» und zu einer geschlossenen Wirkung vereinen. Das bedeutete auch materiell eine Differenzierung von der Mineralfarbe über die Innendispersion bis zum Wachs-Öl-Gemisch.

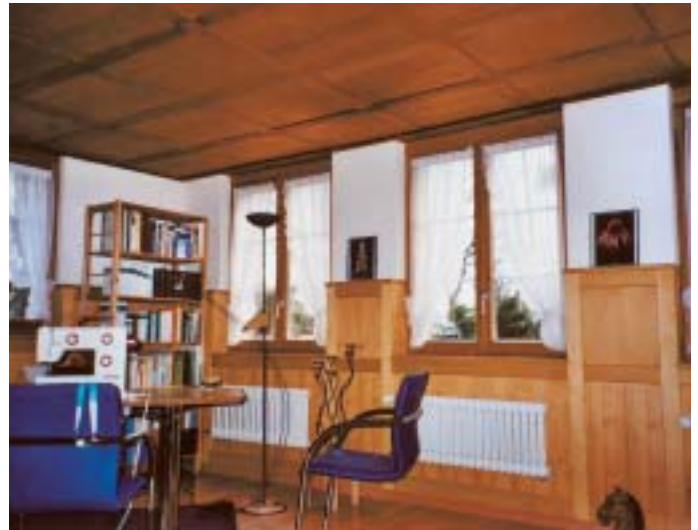
Weinfelden, Kirchgasse 17. Stube

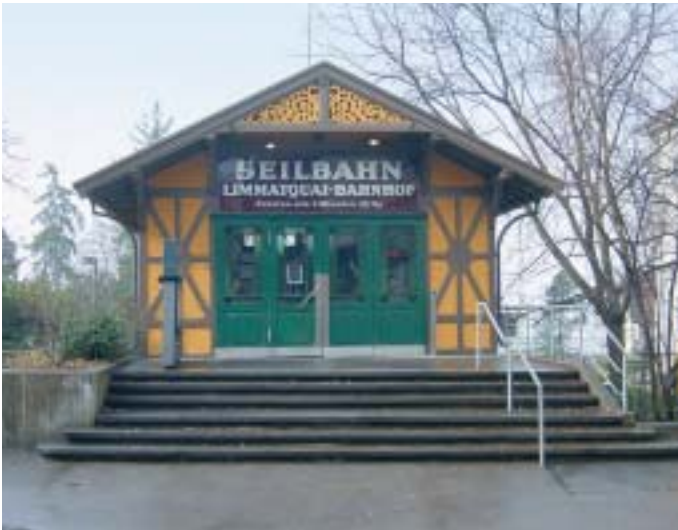
Vorzustand

Nicht nur galt es, einengende Einbauten zu entfernen und den Boden neu aufzubauen. Vor allem die Massnahmen

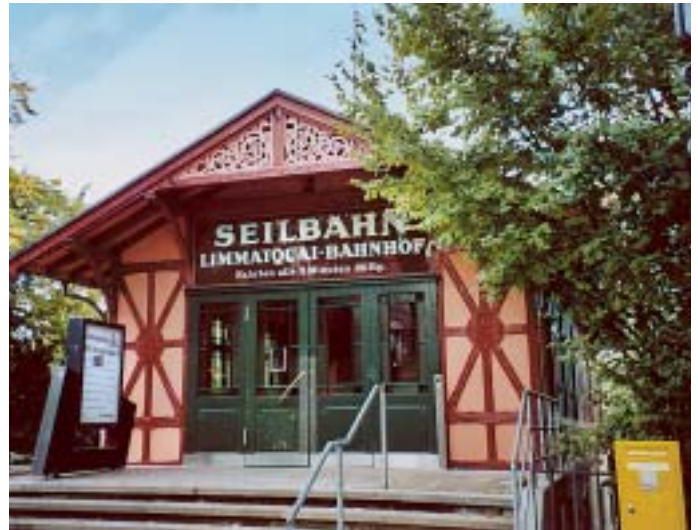
Fertiger Zustand
