# Kirche Elgg: Restaurierung einer Restaurierung

**Anlässlich der im Juni 2004 vollendeten Restaurierung der reformierten Kirche Elgg (zwischen Winterthur und Wil SG gelegen) stand auch die Reinigung der Chormalereien von 1514 an. Diese waren bei der Renovation von 1964/65 freigelegt und durch das Atelier Boissonas, Zürich, restauriert worden. Dabei hatte man die Chorausmalung von 1896 von Julius Spiller (nach Entwurf von Architekt Ernst Jung) entfernt.**

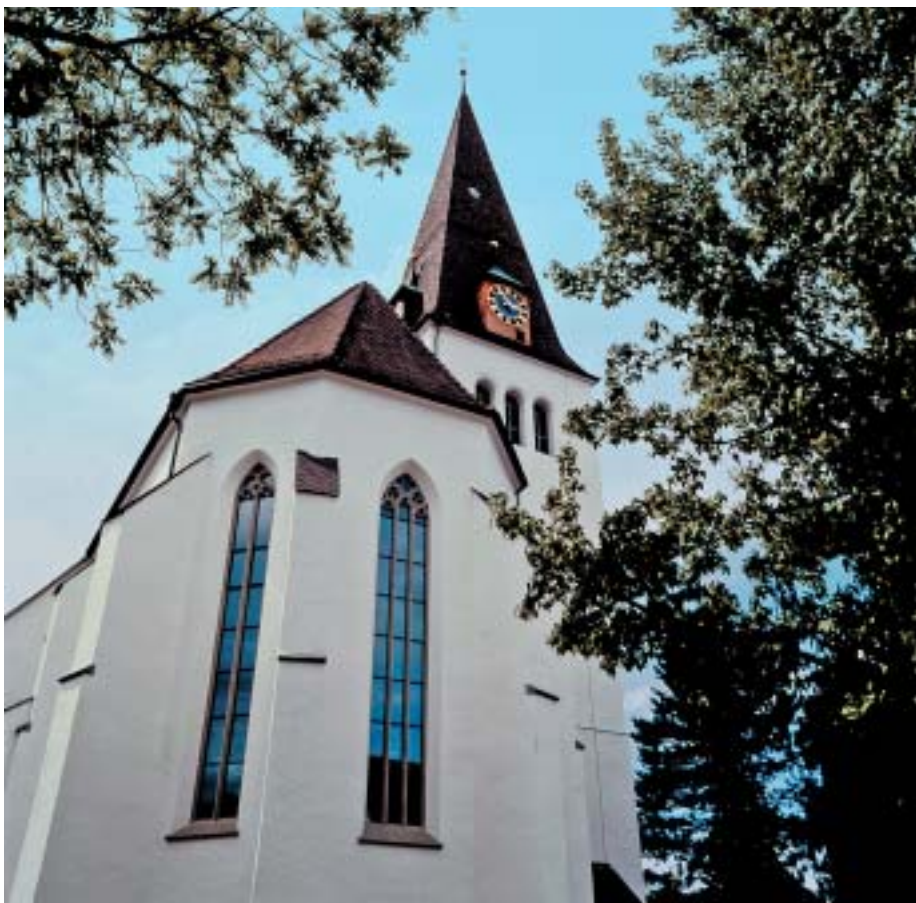
Die reformierte Kirche Elgg wurde 2003/2004 umfassend renoviert. Eine besondere Herausforderung war die Konservierung-Restaurierung der Chormalereien.

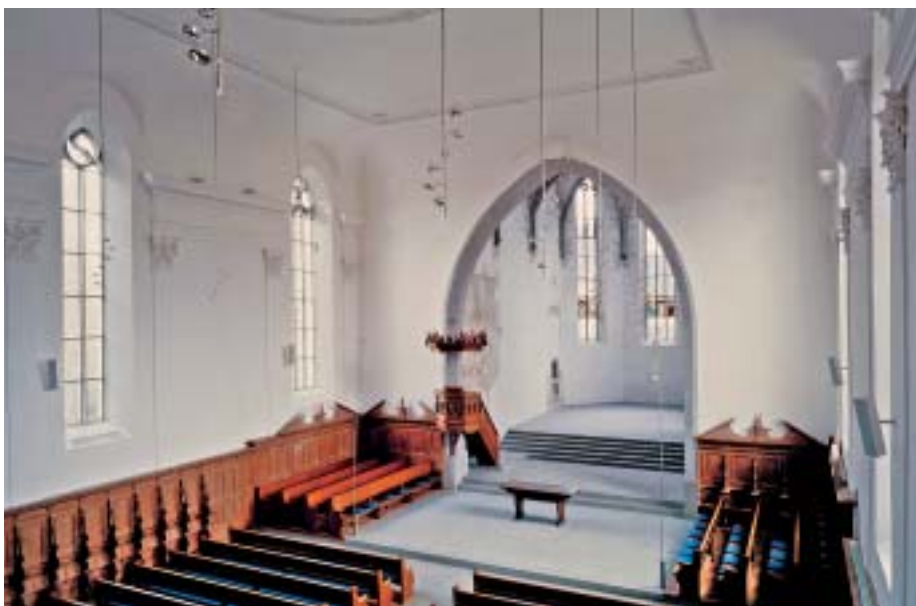
Blick in den Innenraum der renovierten Kirche.

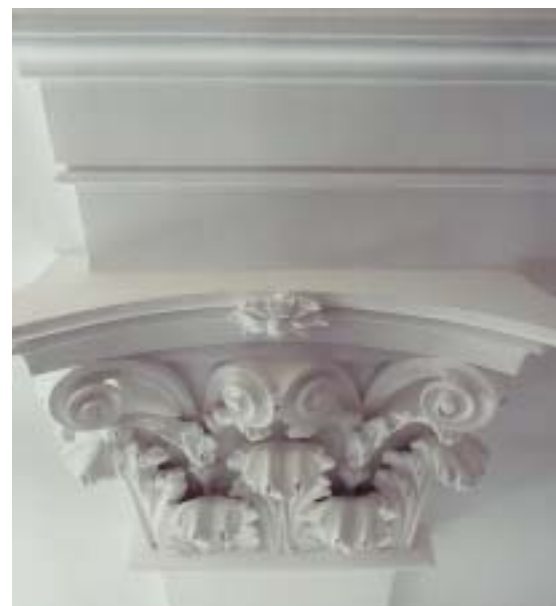
Restaurierte Stuckatur.

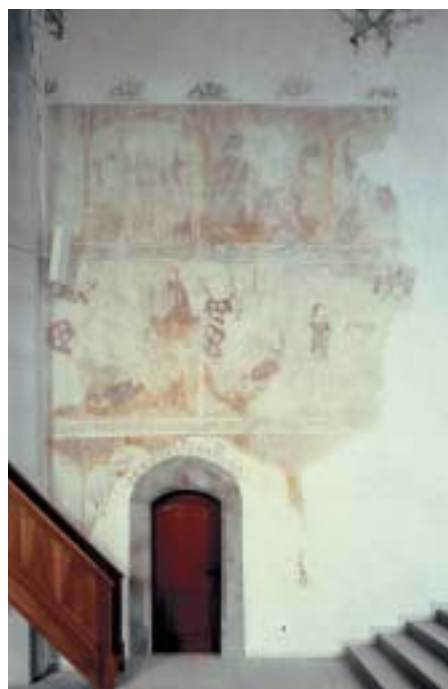
Die auf der Nordseite des Chors erhaltenen Wandmalereien stammen von 1370. Ein 1964/65 zu Konservierungszwecken aufgetragener transparenter Überzug liegt heute als heller Schleier über der Malschicht und wurde bei der jüngsten Renovation nicht entfernt.

Parallel und in Ergänzung zur restauratorischen Voruntersuchung wurden Messungen zum Raumklima und naturwissenschaftliche Untersuchungen zu den 1964/65 verwendeten Materialien durchgeführt. Von besonderem Interesse war dabei eine zu Konservierungszwecken aufgetragene Überzugsschicht auf der Wandmalerei von 1370 an der auf der Turmseite gelegenen Nordwand. Dieser ehemals transparente Überzug liegt heute als heller Schleier über der Malschicht.

Von einer Entfernung des einst transparenten Überzugs und heute hellen «Schleiers» auf der Wandmalerei von 1370 an der Nordwand des Chors wurde abgesehen, liegen doch sämtliche Retuschen von 1964/65 auf diesem Überzug. Seine Entfernung hätte somit auch die Entfernung der Retuschen bedeutet, d.h. eine vollständige Entrestaurierung mit erheblichem Mehraufwand für die erneute Konser-

vierung und allenfalls Restaurierung des Bilderzyklus zwecks besserer Lesbarkeit der Bildszenen. Die Massnahmen an diesen Wandbildern beschränkten sich infolgedessen auf die Aufhellung der seit 1964/65 nachgedunkelten, optisch störenden Bildbereiche.

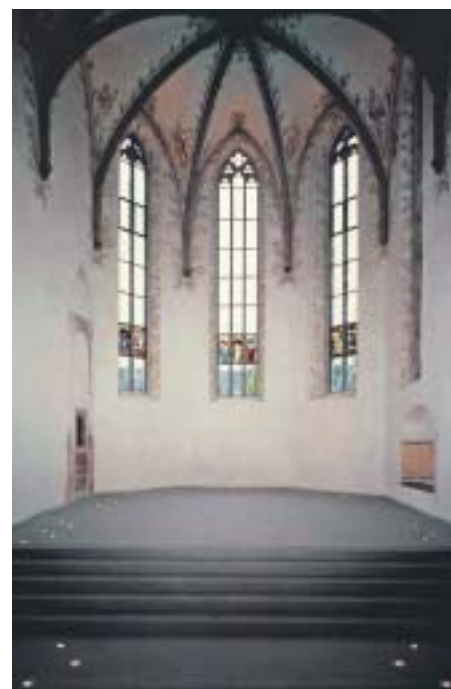
Der Chor wird mit einer Grosszahl in den Boden eingelassener Leuchten angestrahlt. Sie werfen in engen und weiten Kegeln ein sich überlagerndes Licht an Wände und Decke. Dies betont die vertikale Raumrichtung des Chors.

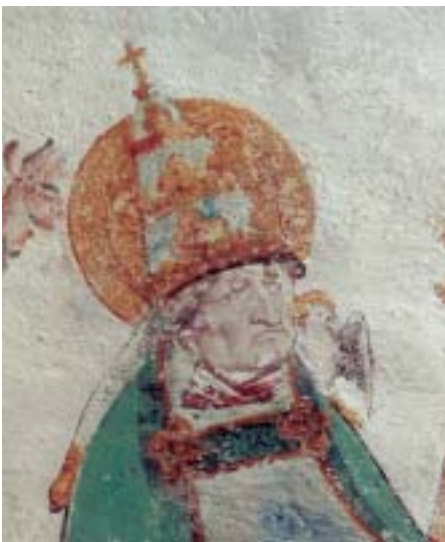
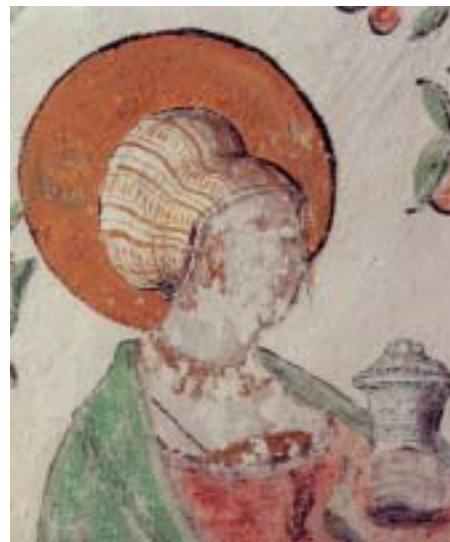
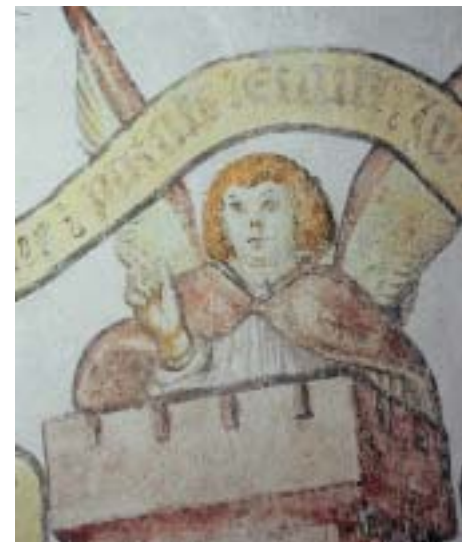
Verschiedene Motive und Figuren schmücken den Chor und sind trotz ihres hohen Alters – sie stammen von 1514 – erstaunlich gut erhalten.
