Die Vergangenheit wiederhergestellt

Text Werner Stoeckli

Von der Definition her mögen sich die Begriffe Renovation, Restauration, Sanierung und Modernisierung einigermaßen trennen lassen. In der Praxis sind die Grenzen jedoch fließend. Doch wen kümmert es schon, ob saniert oder renoviert wurde, wenn das Werk so gelungen ist wie die spätgotische Schlossanlage in Buttisholz?

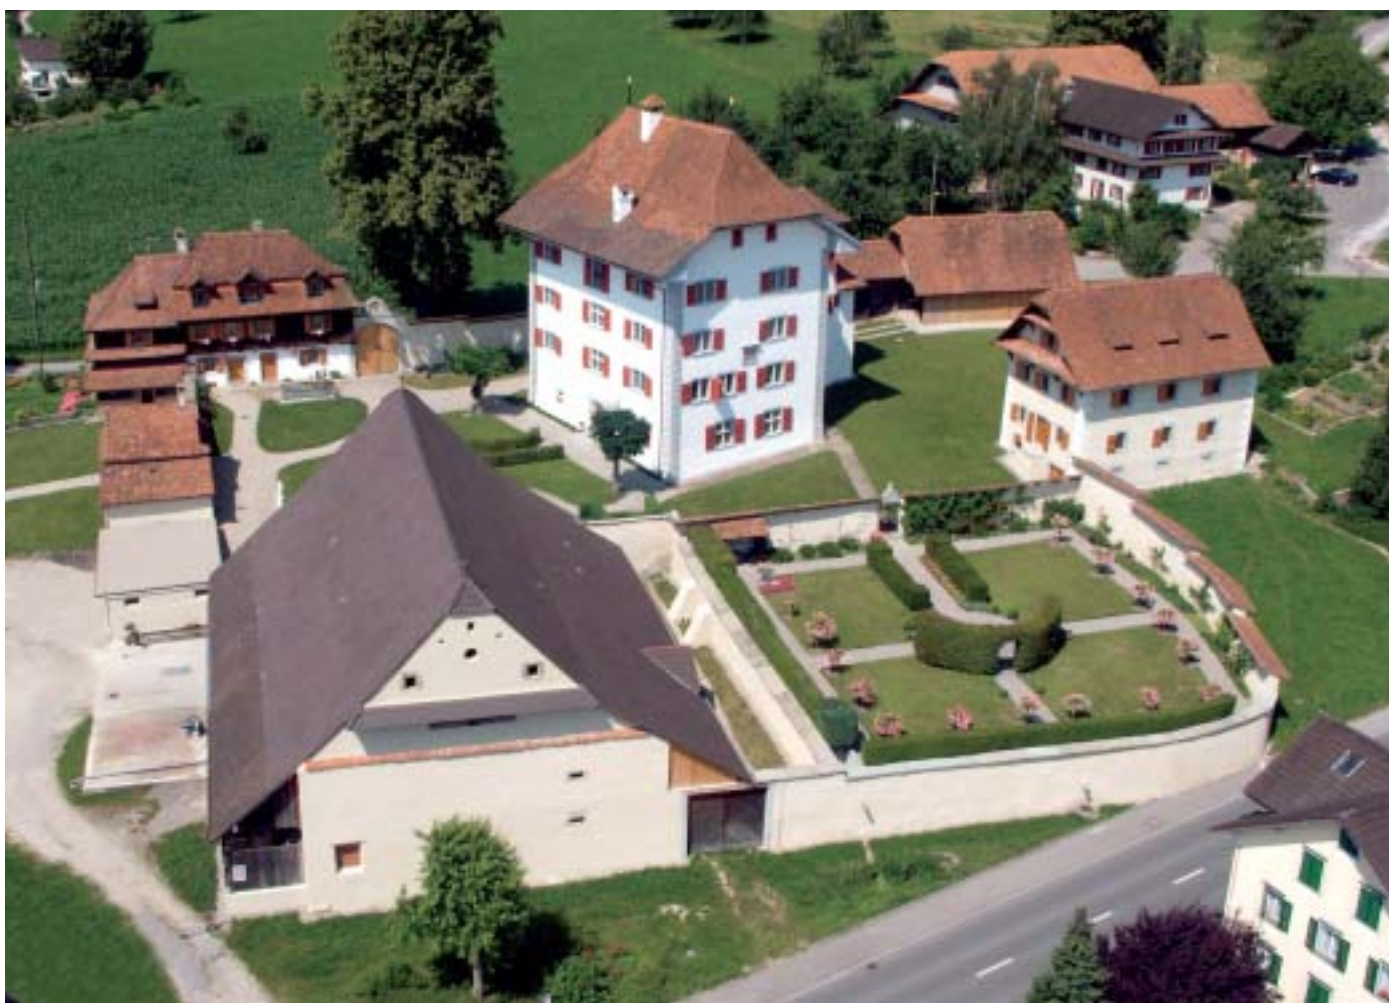
2 Die gleiche Ansicht wie in Bild 1, etwa 370 Jahre später. (Foto: Skyworks Luftfotografie, Ruswil)

Eine kolorierte Darstellung des Schlosses und seiner Umgebung um 1630/1635 (Bild 1) lässt einen Vergleich mit dem heutigen Zustand (Bild 2) zu. Auf den ersten Blick scheint sich wenig verändert zu haben. Das Herrenhaus entspricht heute noch weitgehend dem originalen Erscheinungsbild. Die einzige markante Veränderung des Äusseren befindet sich auf der Ostseite. Hier wurde im 18. Jahrhundert ein zur Ringmauer führender Laubengang durch den über vier Geschosse reichenden Treppenhausembau ersetzt. Umgeben ist das Herrenhaus von verschiedenen Gebäuden. Doch mit Ausnahme des Herrenhauses wurden alle abgebildeten Ge-

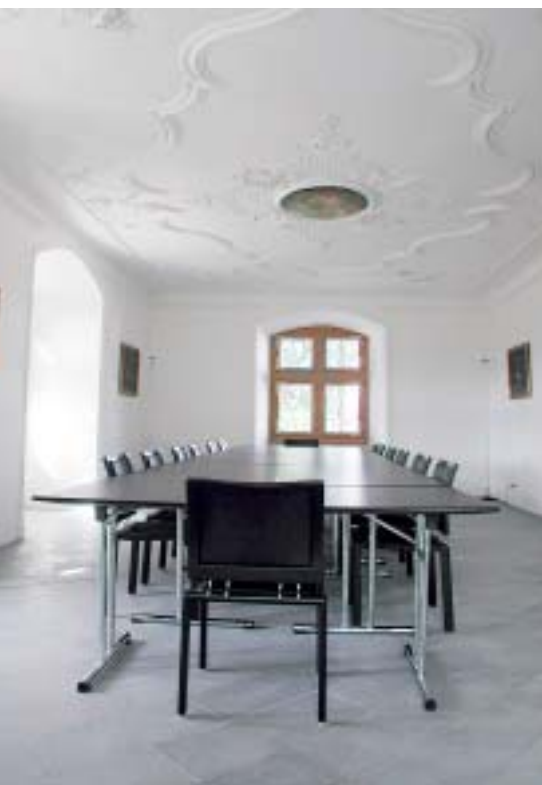
3 Der wiederhergestellte Gartensaal, der vor einigen Jahren noch als Grümpelkammer diente und heute das Prunkstück im Herrenhaus ist.

Der Korridor teilt das Haus symmetrisch in der Querachse von Westen nach Osten. Diese Raumanordnung gilt für alle Geschosse. Deshalb sind die sieben Zimmer entweder nach Süden oder nach Norden orientiert. Der südlich gelegene Raum im Erdgeschoss ist der so genannte Gartensaal, einst und heute wieder der Prunksaal des Herrenhauses (Bild 3). Nach seiner Entrümpelung – er hatte jahrzehntelang als Abstellraum, ja als Hühnerstall gedient – wurde der Blick auf Decke und Wände wieder frei. Erstaunlicherweise hatte der Stuck wenig gelitten; es genügte, ihn zu reinigen und minimale Ausbesserungen vorzunehmen. Neben dieser Auffrischung erhielt die Decke einen farbigen Fixpunkt, indem ein kleines Wappenbild wieder seinen ursprünglichen Platz in der Mitte einnahm. Die gewa-

Kalte Füße wird hier, im Gegensatz zu den übrigen Räumen, niemand mehr bekommen, denn der neue Boden aus Rooter Sandstein überdeckt eine eingebaute Bodenheizung. Das Warmwasser dazu kommt aus dem Waschküchen, einem etwa fünfzig Meter entfernten Einzelbau, der im Rahmen der Renovation zu einer Heizzentrale transformiert wurde. Schliesslich wurden die Fenster ersetzt sowie Holz und Beschläge der doppelflügeligen Tür zurückhaltend renoviert.

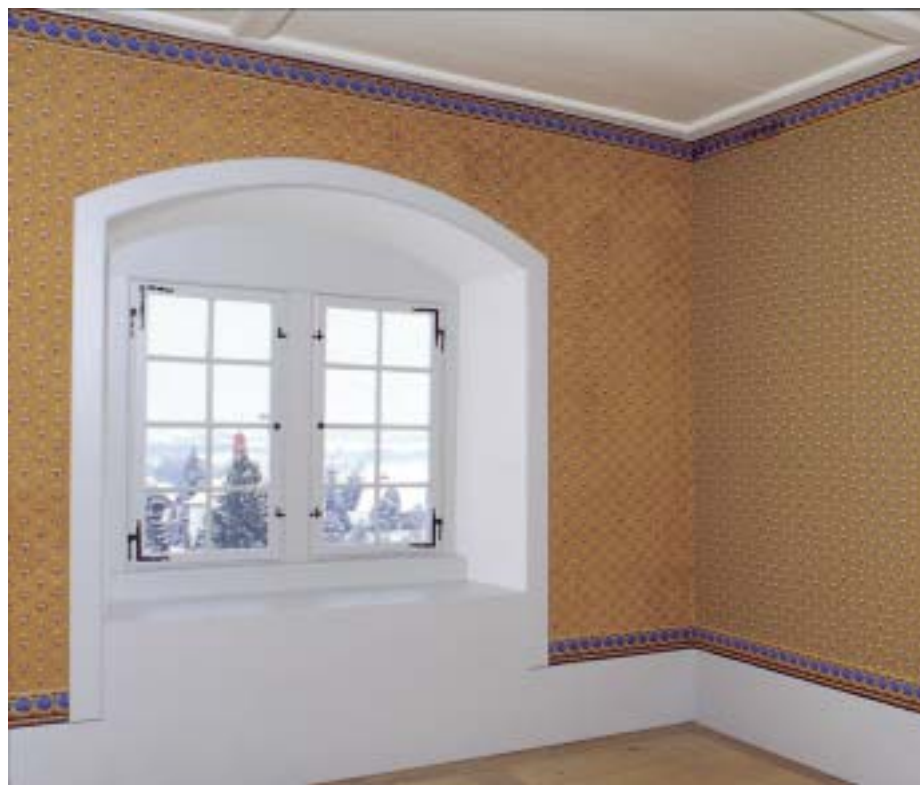
4 Ein Zimmer aus der Zeit des Biedermeier. Die Tapete an der linken Wand ist restauriert, während an der rechten Wand ein Neudruck aufgeklebt wurde.

Stil. Davon zeugen noch das Täfer und eine eindrucksvolle Tapezierung (Bild 4). Letztere ist vollständig erhalten geblieben und nie übermalt worden. Es finden sich hier feine Streifen-, Blüten- und Strukturmuster, meistens in starken Farbkontrasten und kombiniert mit schönen Bordüren. Dabei besitzt jedes der fünf Zimmer ein anderes Muster. Auch mehrere Wandschränke sind mit Tapeten bezogen.

Die Tapetenbahnen bestanden aus einzelnen Papierbögen in der Grösse von etwa 40 × 50 cm. Sie wurden seinerzeit auf einen juteartigen Stoff geklebt und an einem Lattenrost an den Wänden aufgespannt. Man fand die meisten Tapeten in einem derart guten Zustand vor, dass eine gründliche Reinigung und kleine Reparaturen als genügend erachtet wurden. Die Tapete einer

stark beschädigten Wand entfernte man und ersetzte sie durch einen mit dem Original exakt übereinstimmenden Neudruck. Auf den Lattenrost wurden Gipskartonplatten als Untergrund aufgebracht.

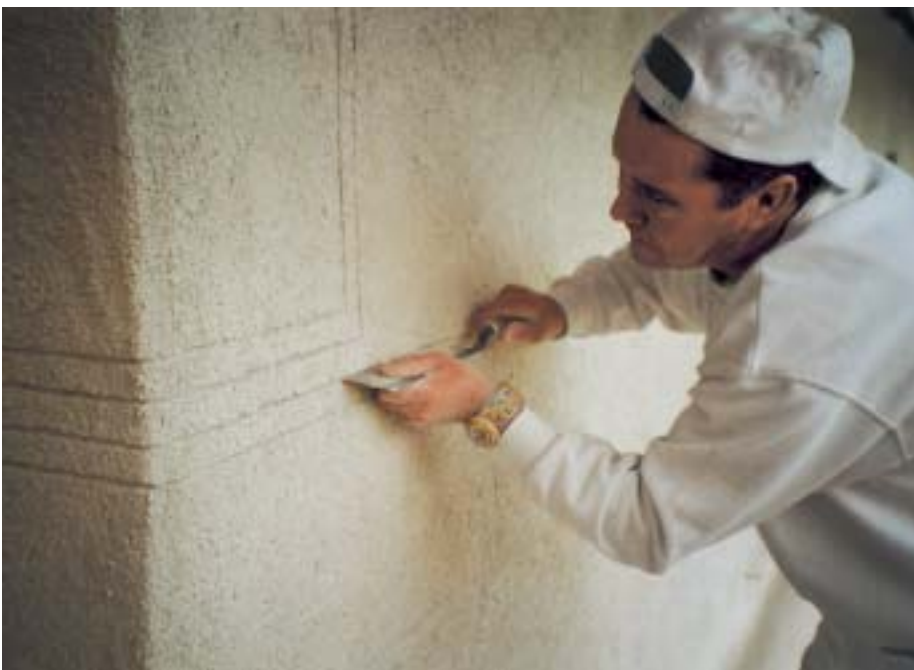
5 Die Eckquadrierungen am Spycher wurden mit einem Sägeblatt eingeritzt. (Foto: Schöpfer & Debon, Kriens)

Nachdem das Dach des Spychers saniert worden war, konzentrierten sich die Arbeiten auf das Renovieren aller vier Fassaden. Sie wurden mineralisch verputzt. Nach altem Vorbild erhielt das Gebäude wieder eine Eckquadrierung. Im Gegensatz zum Herrenhaus, wo eine solche nur aufgemalt wurde, ritzte man hier vorgängig die Konturen der Elemente in den neuen Putz (Bild 5). Das Ritzen erfolgte von Hand, was den vorgetäuschten Ecksteinen eine gewisse Natürlichkeit verlieh. Sie sind in transparentem Weiss gefasst (Bild 6). →

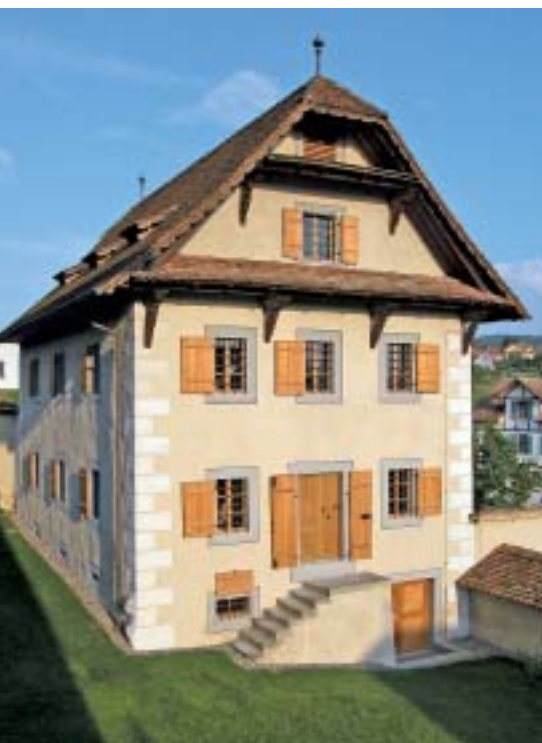
6 Der Spycher mit fertig verputzter Westfassade und in transparentem Weiss gefassten Eckquadrierungen.
