Fassaden-Restaurierung an einem Turmhaus in Malans

Im Zuge eines Dachstockausbaus und eines Lifteinbaus wurde im Herbst 2004 und im Frühjahr 2005 ein Patrizierhaus in Malans GR restauriert und ausgebaut. Es handelte es sich um ein privates, historisches Gebäude im Dorfkern dieses Weinbaurdorfs in der Bündner Herrschaft. Die Fassadensanierung wurde denkmalpflegerisch und restauratorisch begleitet und unter äusserster Vorsicht und Rücksichtnahme gegenüber dem Gebäudebestand vorgenommen.

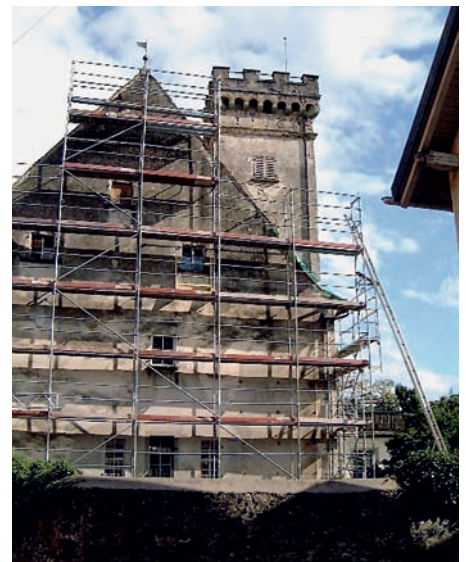
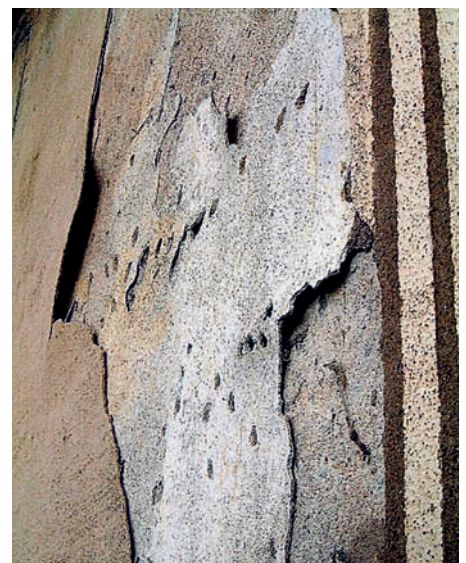
Bei einer restauratorischen Voruntersuchung im April 2004 konnten ein jüngerer und ein älterer Fassadenputz festgestellt werden. Zum jüngeren Putz gehörten der heute noch sichtbare Kalkmörtel, der vielerorts hohl lag und stark abblätterte, sowie die Eckquadrierung und die Dekoration des Eingangsportals in Sgraffito-Technik. Darunter lag ein älterer Fassadenputz, von dem – ausser am Turm – noch rund 70–80% vorhanden waren. Es handelte sich dabei um einen hell gekalkten barocken Fassadenputz, der eine architekturillusionistische Bemalung in Kalktechnik aufwies.

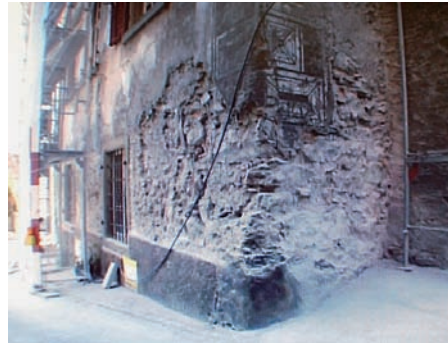
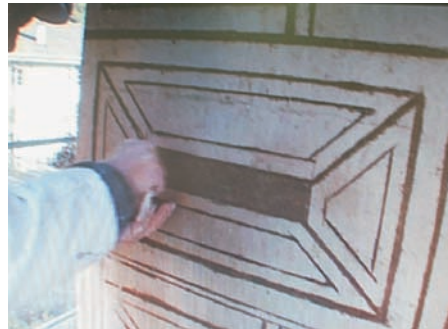
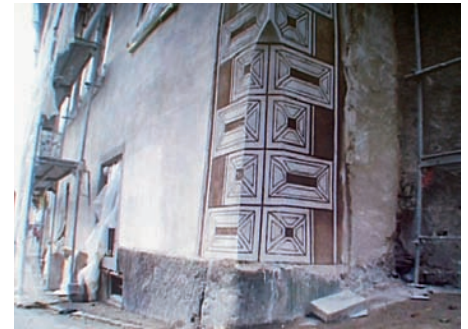
Die Arbeitsabläufe und der Umfang eines möglichen Tagwerkes mussten vorgängig bis in alle Details durchdacht werden, um unliebsame Überraschungen zu vermeiden. Die nebenstehenden Fotos zeigen die Rekonstruktion der nordöstlichen Fassadenecke im Stehbereich.

Alle Dekorationen waren aufzufrischen, etliche Sgraffitto-Flächen sogar vollständig zu rekonstruieren. Im Raum Sargans ist ein ausserordentlich dunkler, ja fast schwarzer Sand erhältlich, der dabei gute Dienste leistete, sodass erneut fast keine Pigmente notwendig waren. Die Sgraffitti wurden auf transparentes Papier als Vorlage aufgezeichnet und in den frisch applizierten Putz übertragen.

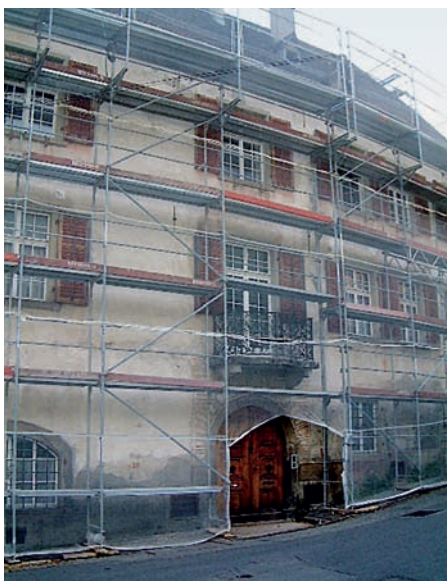
Vorgängig durchgeführte Mörtelanalysen ergaben sehr hohe Salzbelastungen (mehrheitlich Stufe V). Deshalb wurde im Sockelbereich eine diffusionsoffene Putzrezeptur mit einem grossen Porenvolumen zur Aufnahme und Ablagerung dieser Salze gewählt. Auch die farbliche Abstimmung des Sockelputzes diente dazu, spätere Putz-

ablösungen und kristallisierte Salze gut zu kaschieren.

Für den Sockelputz diente folgende Rezeptur:

- 1 RT natürlicher hydraulischer Kalk
- 0,5 RT Sumpfkalk
- 2 RT Tuffsand, 0-3 mm
- 2 RT Sand, 0-4 mm

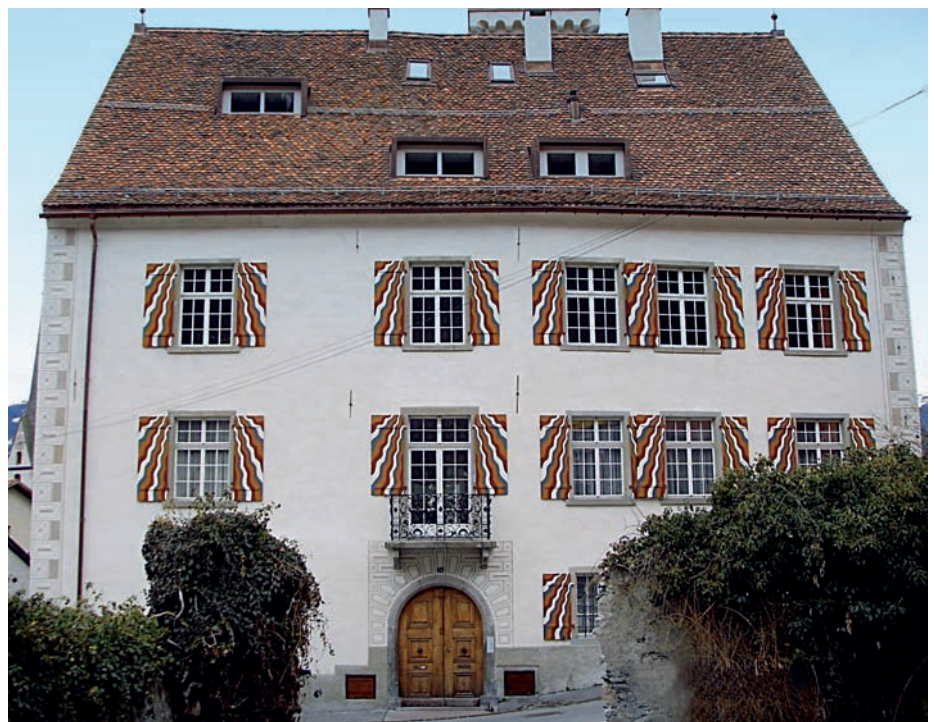
Ein erfreuliches Resultat: Zustand der Zugangsseite des Turmhauses nach der Restaurierung (rechts). Links der Zustand vor der Restaurierung.
