# Arbeiten wie zu Grossvaters Zeiten

**Die unzähligen Fenster des Rathauses in Rapperswil-Jona mussten restauriert werden. Kein einfaches Unterfangen, da die Scheiben mit unersetzlichen Glasmalereien verziert sind und deshalb nicht kaputtgehen durften. Damit die etwa 200-jährigen Fenster in neuem Glanz erstrahlen konnten, waren alte Techniken des Malerhandwerks gefragt.**

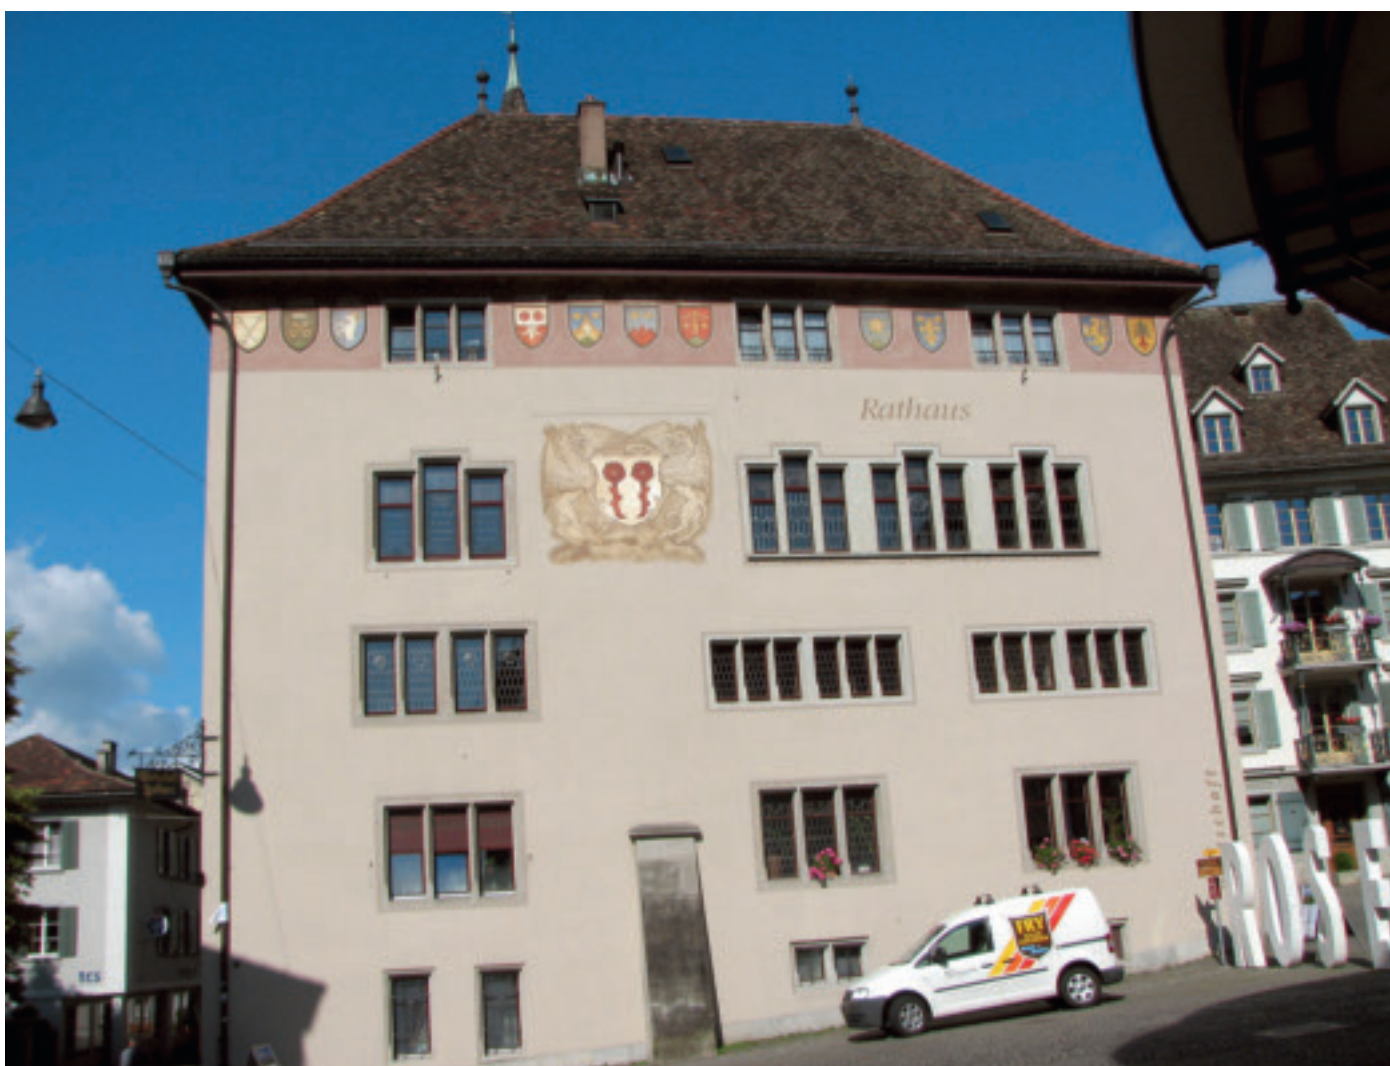
Imposant: Das Rathaus von Rapperswil-Jona mit seinen unzähligen Fenstern, welche restauriert werden mussten.

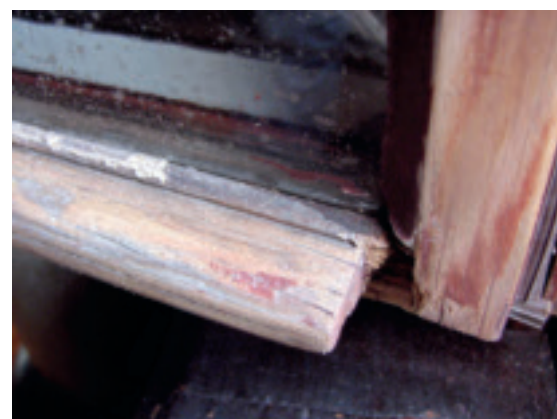
Verwittert: Stark lädierte Fensterschenkel mussten ausgetauscht werden.

Diverse Wetterschenkel waren so stark lädiert, dass sie entfernt werden mussten. Doch welches Holz sollte als Ersatz für das massive Lärchenholz eingesetzt werden? Auf der Südseite ist das Holzwerk an heissen Sommertagen einer Temperatur bis zu 50 °C ausgesetzt. Weil Lärchenholz sehr harzhaltig ist, ist es einerseits sehr dauerhaft und für den Aussenbereich geeignet. Früher wurden beispielsweise Wasserleitungen aus ausgebohrten Lärchenstämm-

men im Erdreich verlegt. Andererseits arbeitet das Lärchenholz sehr stark und eignet sich daher weniger für masshaltige Bauteile wie Fenster, Türen und Möbel. Erschwerend kommt hinzu, dass aus Lärchenholz auch im verbauten Zustand noch gerne Harz ausläuft. Daher wurde gut gelagertes Eichenholz verwendet. Eichenholz ist mittelschwer bis schwer und besitzt einen hohen Abnutzungswiderstand. Des Weiteren ist es leicht zu bearbeiten, und die Behandlung der Oberfläche macht keinerlei Probleme. Die darin enthaltenen Gerbstoffe haben nur geringe Auswirkungen auf das gewählte Anstrichsystem.

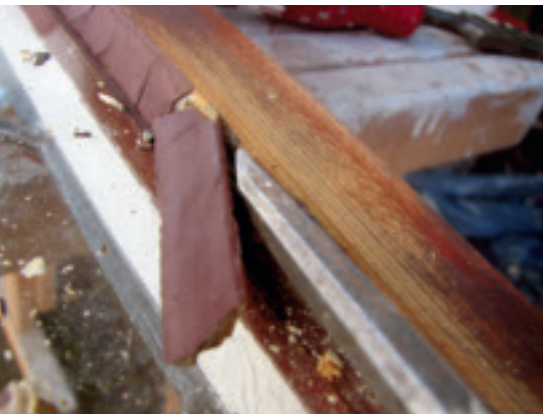
Heikel: Der zum Teil lose Fensterkitt musste vorsichtig entfernt werden.

Die ausgehängten Fenster wurden zuerst im Hinterhof auf Malerböcke gelegt und begutachtet. Loser Kitt war sorgfältig mit Stechbeitel und Hammer zu entfernen. Es durfte keine von den seltenen, mit Wappen bemalten Scheiben zerbrechen, und das war schwierig. Um sicherzustellen, dass beim Entfernen des Kitts keine Spannung auf das Glas übertragen wird, musste es mit 25 mm starkem Spezialklebeband abgeklebt werden. So wurden allfällige Schwingungen abgeblockt.

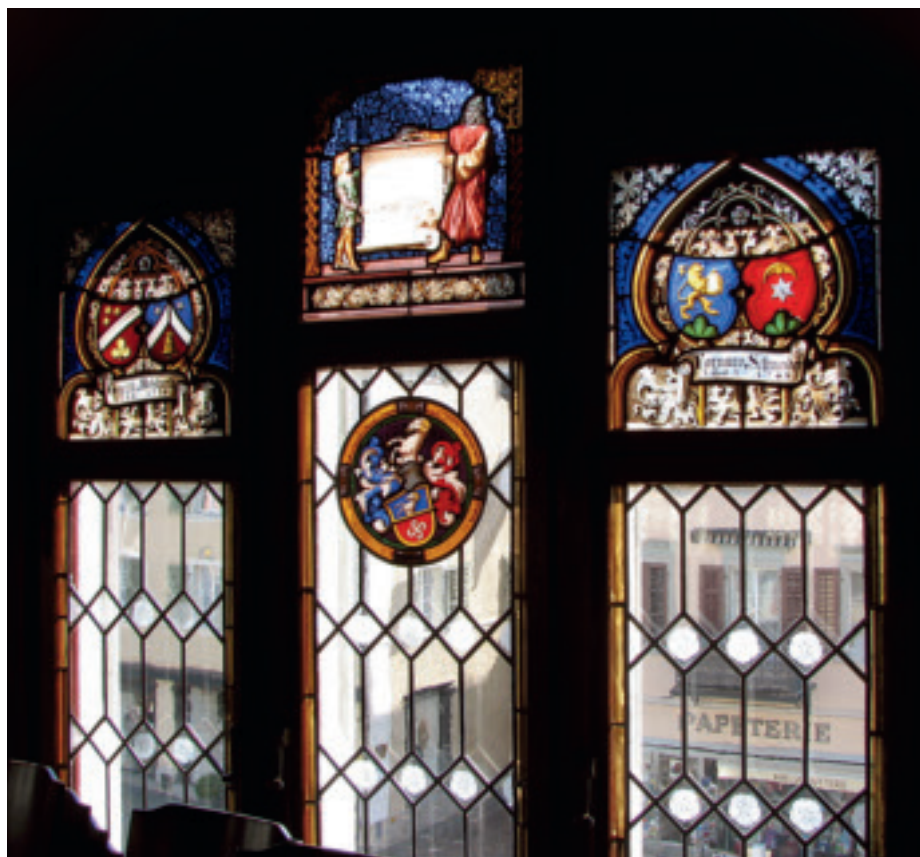
Einzigartig: Die bunten Wappen in den Fensterscheiben.
