Restaurierung der Wallfahrtskirche Maria Hilf in Haslen AI

Text Alexander Kästli*

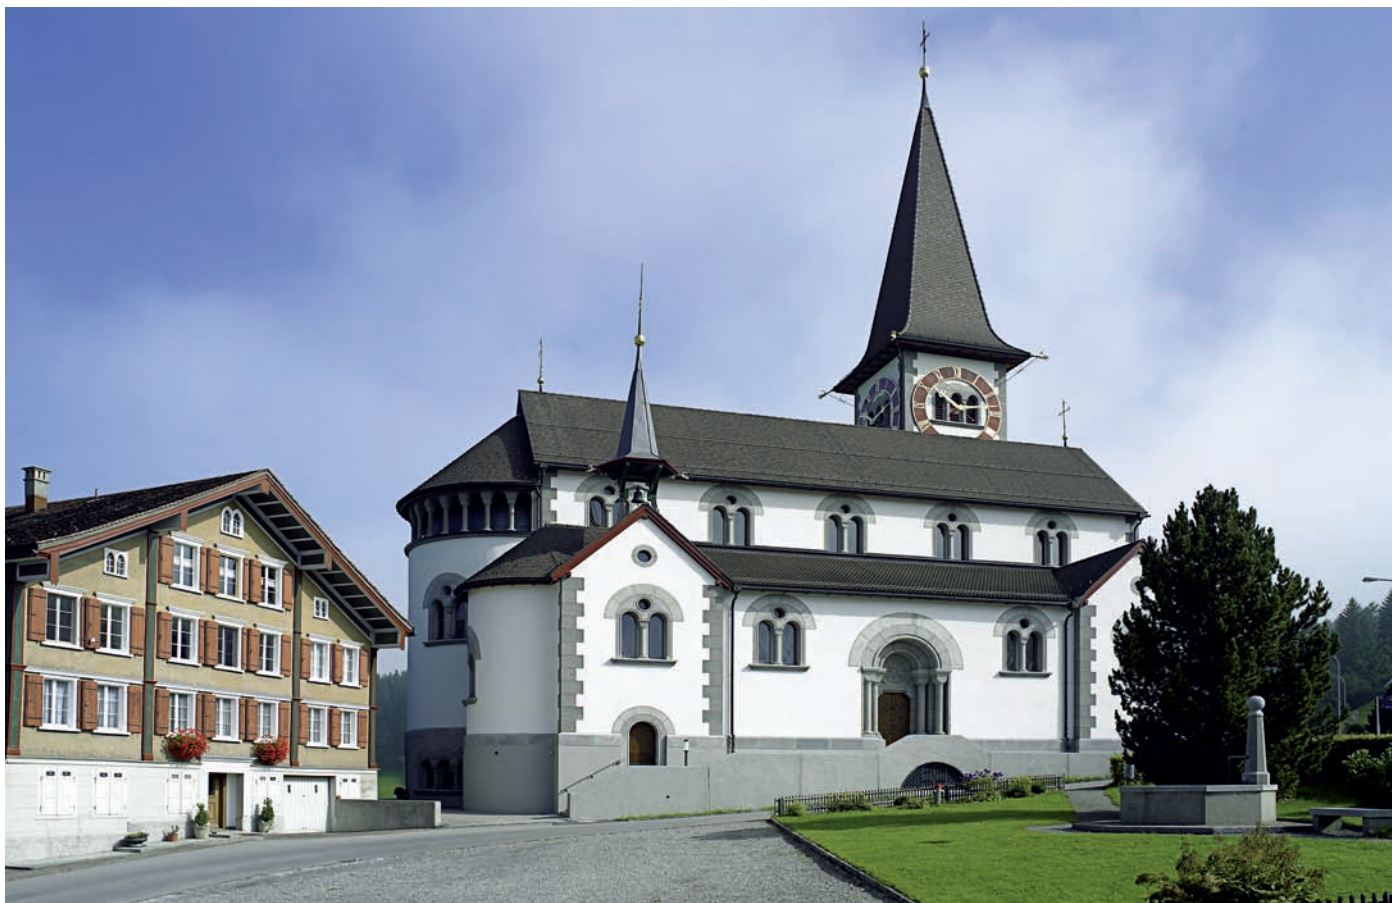
Die Fassade der Wallfahrtskirche Maria Hilf in Haslen – hier die Südostansicht des Gotteshauses – nach der Renovation von 2004.
(Foto: Lehmann Fotostudio, St. Gallen)

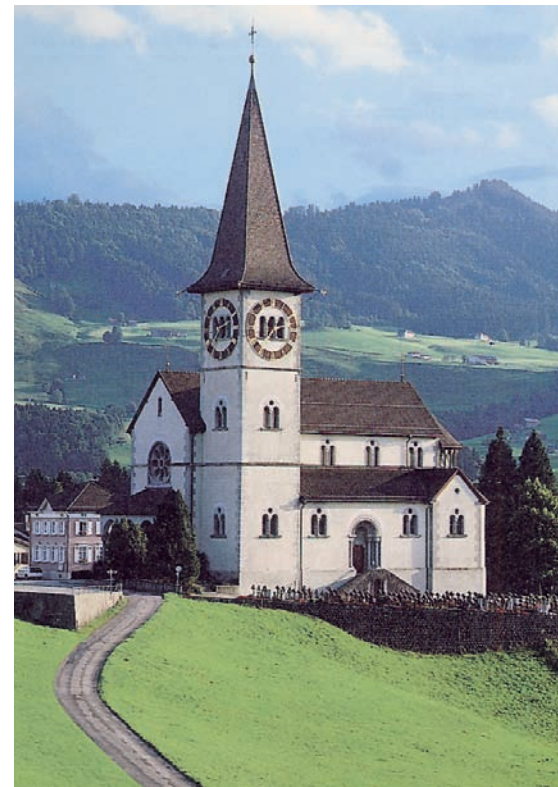
Die Pfarr- und Wallfahrtskirche vor der Renovation 2004. (Foto: Kunst- und Kulturführer Haslen AI)
