Fassadensanierung des Johanneums in Neu St. Johann

Bilder Kaber **Über dreissig Jahre nach der letzten Aussensanierung musste die Aussenhülle des ehemaligen Benediktinerklosters in Neu St. Johann wieder instand gestellt werden. Nach umfangreichen Untergrundprüfungen wurde der Kunststoffputz durch einen mineralischen Putz ersetzt und mit einer Organosilikatfarbe gestrichen. In den nachstehenden drei Beiträgen beleuchten – jeweils aus ihrer Sicht – der Architekt, der Farblieferant und der Malermeister die Sanierung.**

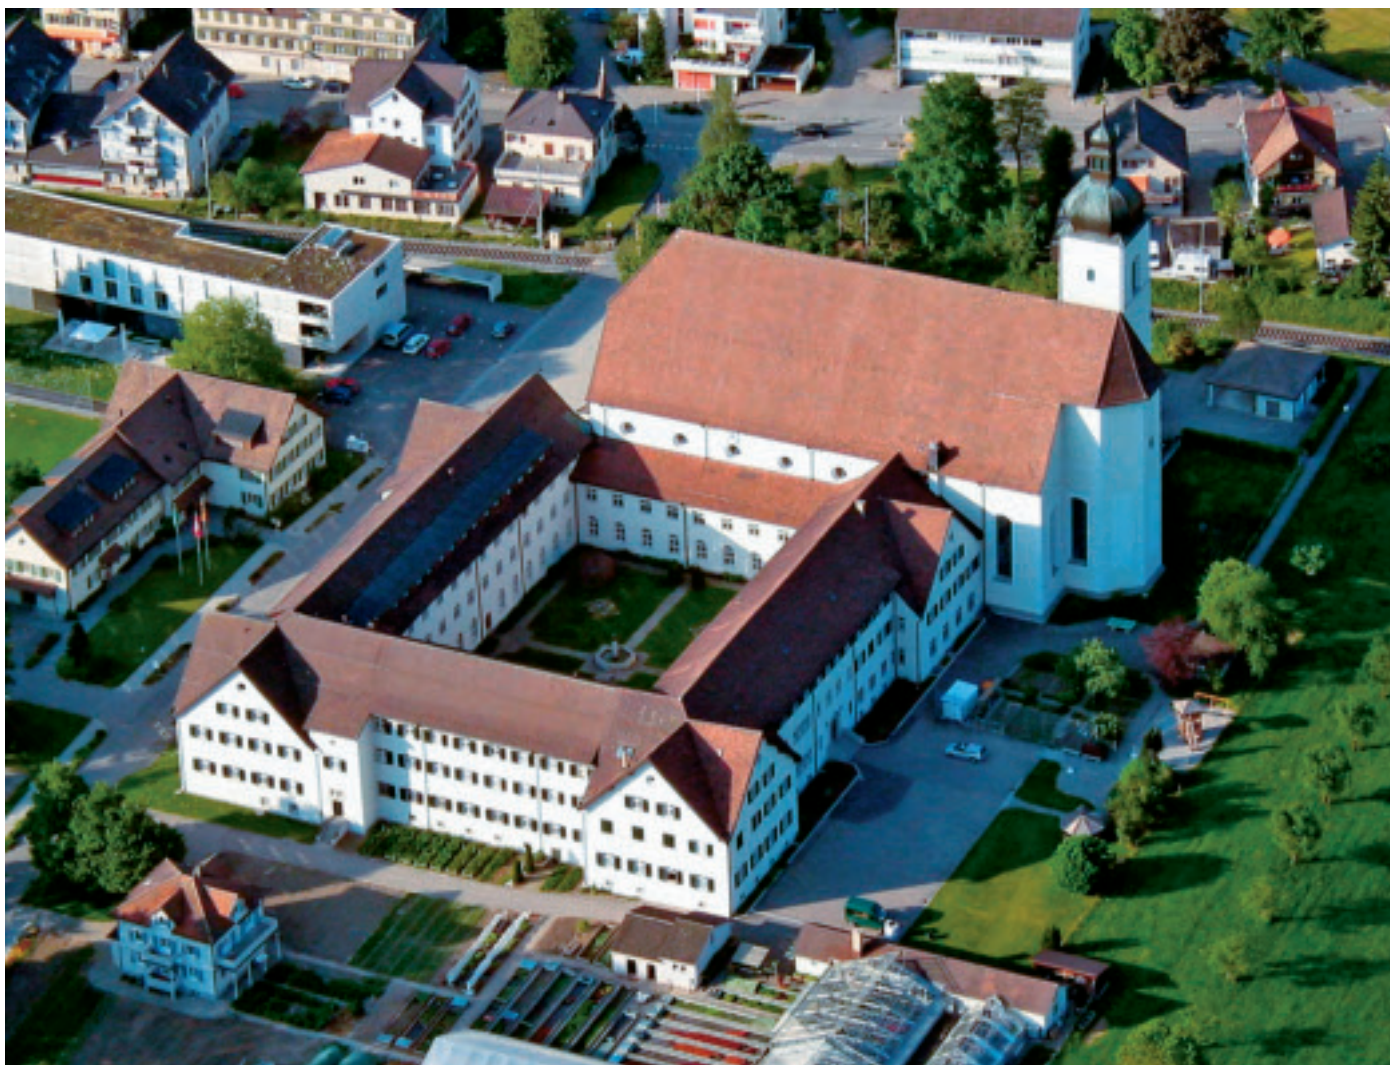
Das ehemalige Benediktinerkloster in Neu St. Johann dient heute zur Hälfte dem gemeinnützigen Verein Johanneum. Seine Fassaden wurden 2003/2004 umfassend saniert (Blickrichtung nach Norden).
