# Schutzmassnahmen beim Sichtbeton und deren Überprüfung

Text und Bilder Dr. Uwe Erfurth, dipl. Chemiker

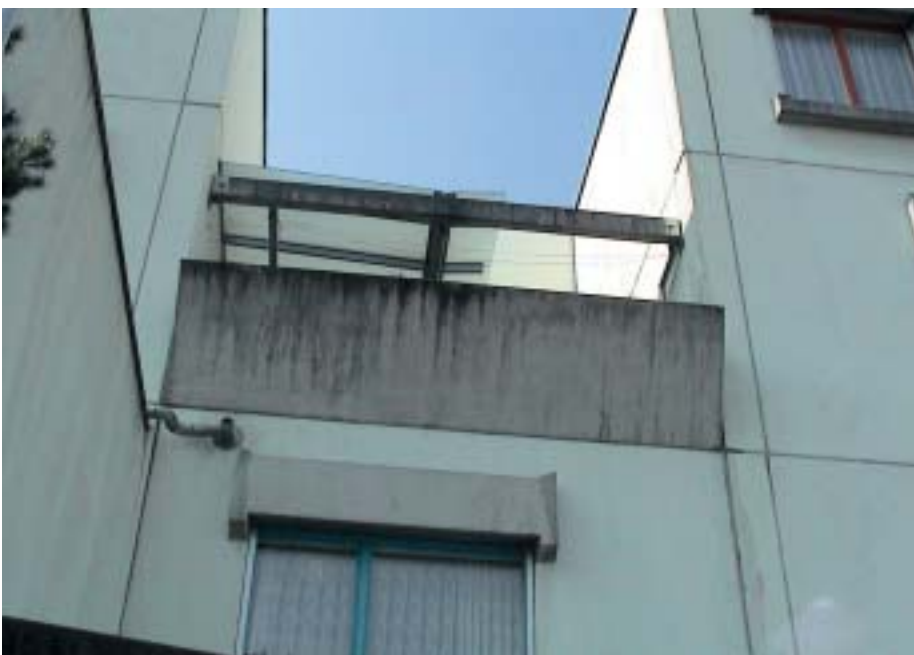
Der Untersuchungsbericht kam zu folgendem Ergebnis: Alle Sichtbetonflächen stellten aufgrund ihrer physikalischen Eigenschaft – kapillar saugfähig, relativ rauhe Oberfläche, langsame Wasserabgabe – einen idealen Besiedlungsboden für jede Art von Mikroorga-

nismen wie Algen, Pilze oder Flechten dar. Eine Reinigung würde zwar die Oberfläche säubern, aber nicht nachhaltig, sondern nur sehr kurzfristig; gleichzeitig wird aber die Oberfläche noch rauer durch den Abbau der durch die Umweltbelastung geschädigten Zementfeinschlämpe, die bei der Reinigung mit Druckwasser weitgehend entfernt wird. Diese Flächen müssen nach der Reinigung hydrophobiert werden, damit das kapillare Saugen stark reduziert wird. Nur so kann der sonst wieder schnell zu erwartende Befall mit Mikroorganismen verzögert werden. Gleichzeitig wird der Betonschutz optimiert.

Starker Mikroorganismenbefall der Sichtbetonflächen beim Blumentrog bzw. den Betonbalken

Das beauftragte Planungsbüro liess sich von diesem Konzept überzeugen. Der Sichtbeton wurde gemäss den Empfehlungen mit dem vorgeschriebenen Hydrophobierungsmittel imprägniert.

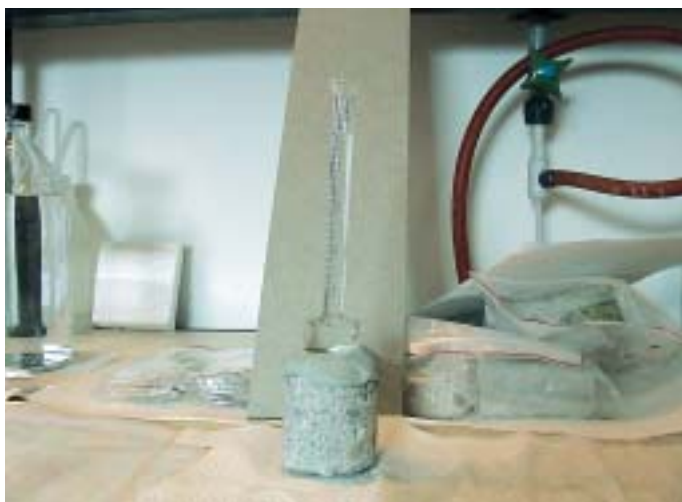
Die Probe bei der Messung

Dabei wird das Karsten'sche Prüfröhr auf die Probenoberfläche mit einer plastischen Masse geklebt und mit Wasser gefüllt. Entgegen der EN 1062 wird hier also die Wasseraufnahme nicht allein durch kapillares Saugen, sondern durch kapillares Saugen unter einem geringen hydrostatischen Druck durchgeführt. Dies sind erschwerte Bedingungen, so dass bei dem Versuch

nach EN 1062 eher etwas niedrigere Werte zu erwarten sind. Bei Beton ist aber der Porenradius so gering, dass die Unterschiede gegen Null gehen. Es muss angemerkt werden, dass bei Prüfungen von länger als 30 Minuten das Röhrchen mit Alufolie abgedeckt werden muss, um Verluste durch Verdunstung zu verhindern, die sonst das Ergebnis stark verfälschen würden.

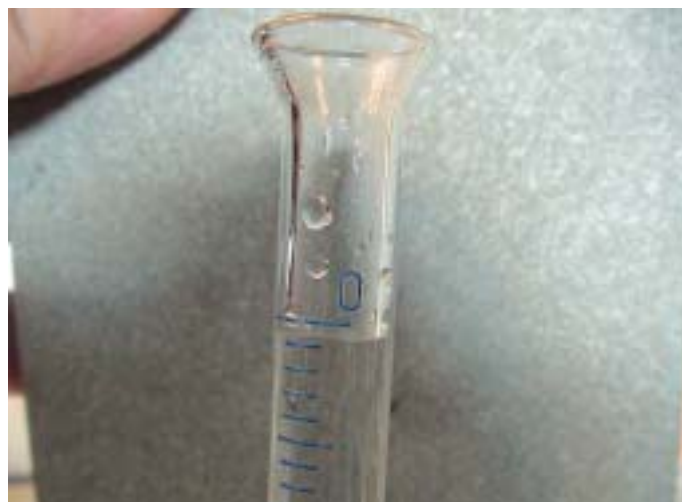
Detail nach zwölf Stunden

behandelte = imprägnierte Oberfläche  
Wasseraufnahme  
in den ersten 10 Minuten: 0,2 ml  
Danach in 24 h: 0,1 ml

In die sulfatisierten Oberflächenzone des Betons kommt es bekanntermassen zu Störungen der Siloxan-Reaktion. In der «Tiefe» (< 1 mm) hat sie offensichtlich stattgefunden, da ein seitlicher Austritt des Wassers auch nach 72 Stunden nicht festgestellt werden konnte. Dies belegt zweifelsfrei die Wirksamkeit der mit Silan-100 durchgeführten Hydrophobierung.
