Neugestaltung eines historischen Gebäudes

Eine Renovation einer Fassade mit ungeeigneten Materialien und Techniken kann aus bauhistorischer und ästhetischer Sicht als «Schaden» betrachtet werden, auch wenn bauphysikalisch kein eigentlicher Fassadenschaden auszumachen ist. Der folgende Artikel zeigt, wie solche «Schäden» rückgebaut werden können. Die Geschichte einer sorgfältigen und rücksichtsvollen Renovationsarbeit.

«Im Sommer 2002 gelangte die neue Besitzerin der Liegenschaft an uns mit der Bitte, einen Gestaltungsvorschlag für das historische Gebäude des Hotels Schloss Romanshorn zu erarbeiten. Ziel war es, die Fassade für das neue Erscheinungsbild aufzuwerten und dem Namen «Schloss» gerecht zu werden. Der bestehende Zustand der Fassade und des Eingangsbereiches wurde als unbefriedigend bewertet und sollte nach der Neugestaltung einen repräsentativen Charakter haben.

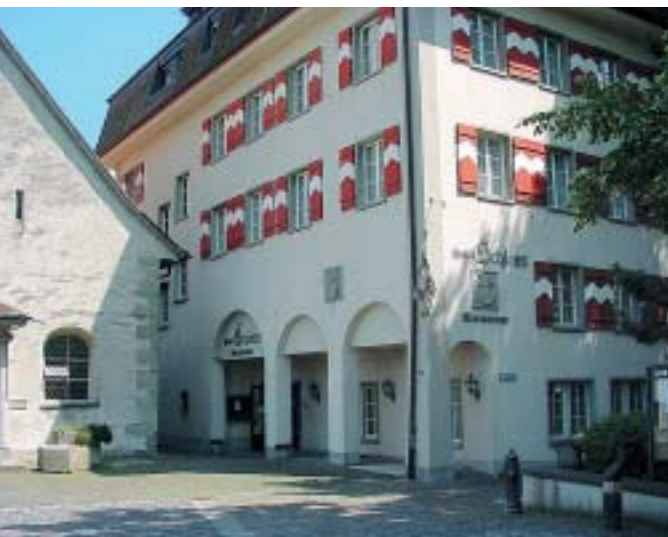
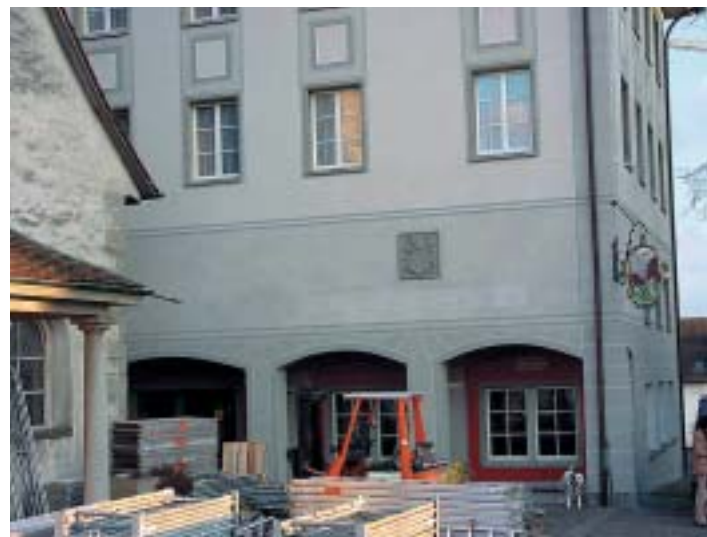
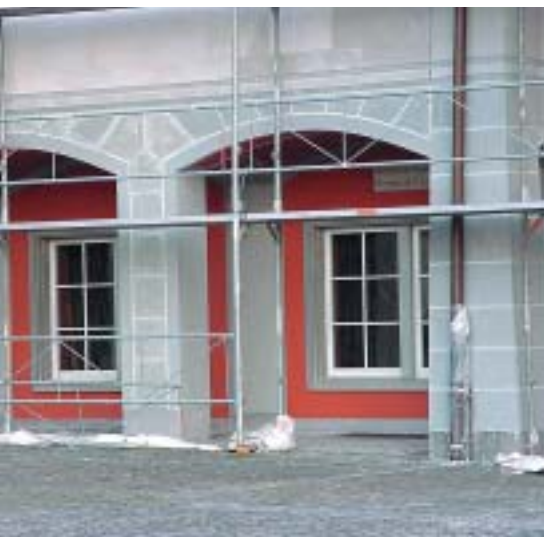
Gelungener Rückbau. Formal und farblich wurde auf die Nachbarliegenschaft Rücksicht genommen. Die drei Arkadenbögen wurden als Einheit mit Bler

ndbögen in Architekturmalerei zusammengefasst

Beim möglichen Rückbau der Eingriffe wurde das Ziel verfolgt, einen möglichst einheitlichen Baukörper zu gestalten. Formal wie farblich wurde auf die Nachbarliegenschaft, den Kirchenbau der Alten Kirche Romanshorn, Rücksicht genommen.

Im Eingangsbereich wurden die drei Arkadenbögen als Einheit und mit Blendbögen in Architekturmalerei zusammengefasst. Das neue Arkadengewölbe wurde in verschiedenen klassischen Rottönen aufgemalt, dies in Verbindung mit einer Ausfassung der Gewölberippen und mit Wandlisenen in Grautönen.

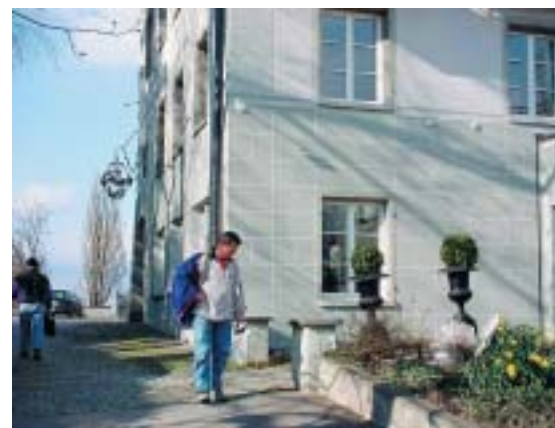
Im Sockelbereich wurde bis zum ersten Geschoss eine Bossenquadrierung aufgemalt

Im Sockelbereich wurde bis zum ersten Geschoss eine Bossenquadrierung aufgemalt. Die Gurthöhe wurde analog der Höhe der Dachtraufe der benachbarten Alten Kirche fixiert, um ein ausgeglichenes Verhältnis der beiden Baukörper zu garantieren.
