# Textilmuseum St. Gallen: wieder ein «Palazzo Rosso»

**In einer sanften Renovation wurde die Fassade des Textilmuseums St. Gallen in ihren farblichen Ursprungszustand zurückgeführt. Damit wird es seinem früheren Namen «Palazzo Rosso» wieder gerecht. In den nachstehenden drei Beiträgen beleuchten – jeweils aus ihrer Sicht – der Architekt, der Denkmalpfleger und der Malermeister die Renovation.**

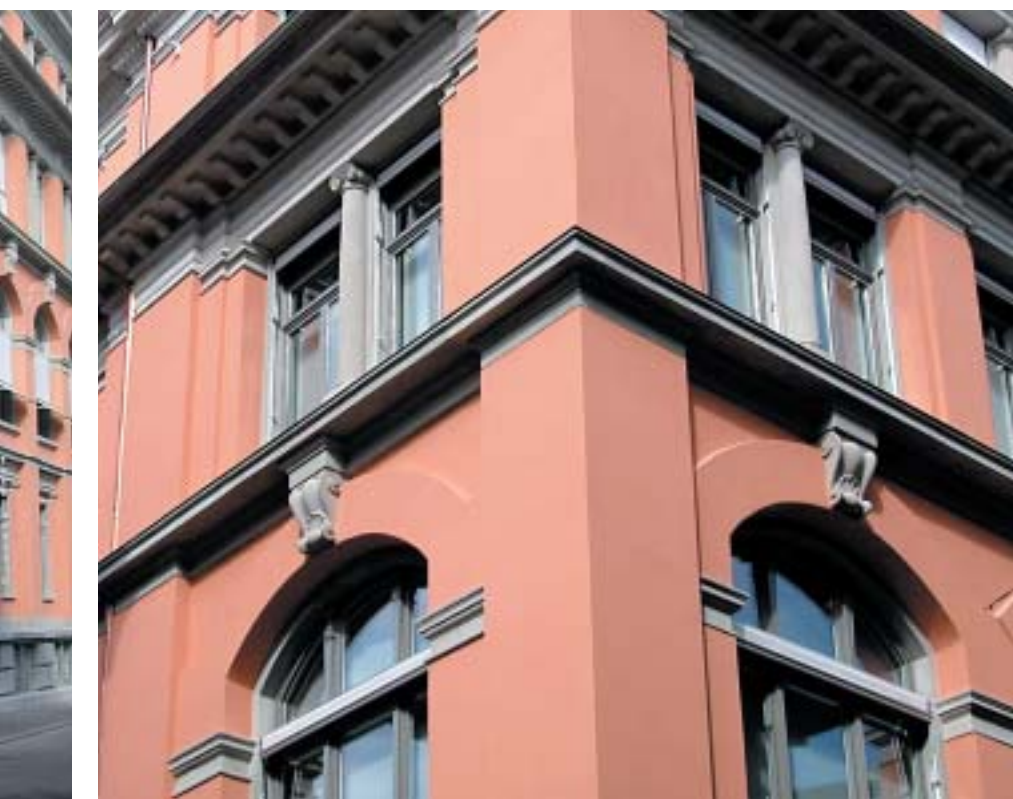
Die zweiteiligen Fenster mit Sandstein-Einrahmungen in der zweiten Etage sind jeweils durch eine kurze ionische Säule voneinander getrennt.

schoss wie ein Band steht. Die zweiteiligen Fenster mit Sandstein-Einrahmungen sind jeweils durch eine kurze ionische Säule voneinander getrennt.
