Abzeichnungen an Oberflächen verputzter Aussenwärmedämmungen

Text und Bilder Jürg Pfefferkorn*

Die Problematik von Abzeichnungen an Oberflächen verputzter Aussenwärmedämmungen hat sich in den letzten Jahren verschärft. Vertiefte Abklärungen ergaben nun, dass nicht – wie bisher angenommen – die feine Körnung des Deckputzes und der vermehrt verwendete Anstrich die eigentliche Ursache der Abzeichnungen darstellen, sondern der Klebemörtel und der Schwund der Polystyrol-Hartschaumplatten sowie die ungenügende Abstimmung des Klebemörtels auf das Saugverhalten des Untergrunds.

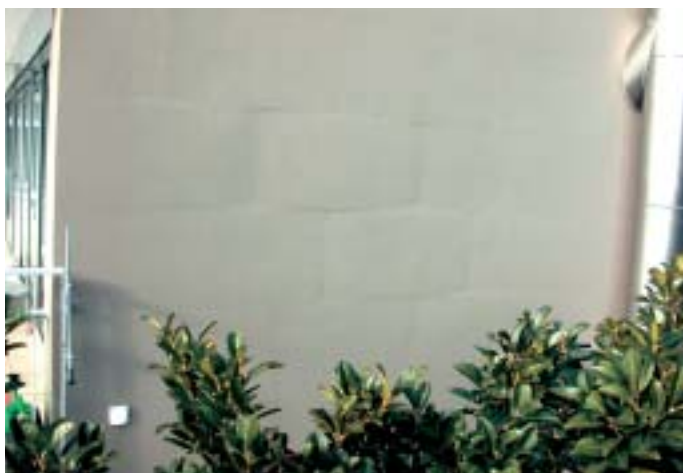
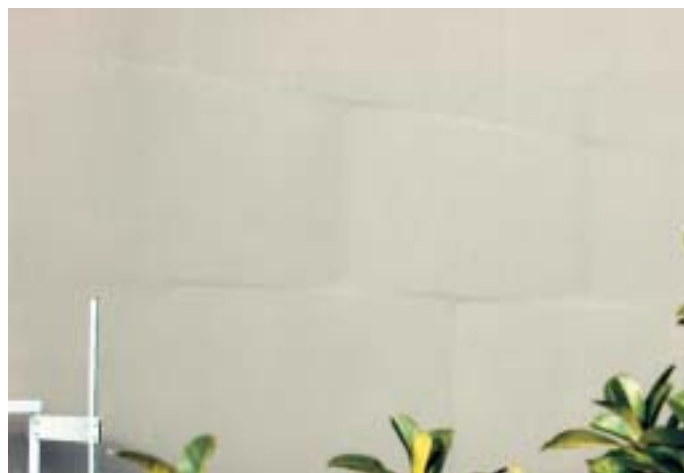
1 In den letzten Jahren zeigen sich vermehrt Abzeichnungen an Oberflächen verputzter Aussenwärmedämmungen. Hier schüsseln die Wärmedämmplatten, und zwar im Sockelbereich auf dem Betonuntergrund wesentlich stärker als im Bereich der Backsteinwand, obwohl der gleiche Klebemörtel und die gleichen Wärmedämmplatten verwendet wurden (rechts Detailaufnahme).

Aufgrund zahlreicher Untersuchungen des Kissen effekt (d.h. Abzeichnungen der Plattenstöße und des Schüsselns der Wärmedämmplatten; Bild 1) konnte ein eindeutiger Zusammenhang zwischen dem Erhärtungs- und Austrocknungsverlauf des Klebemörtels hinter den Wärmedämmplatten und den bemängelten Abzeichnungen festgestellt werden.

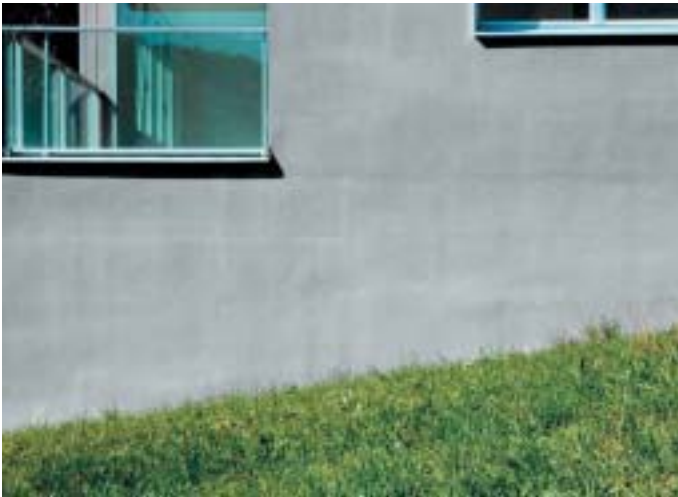
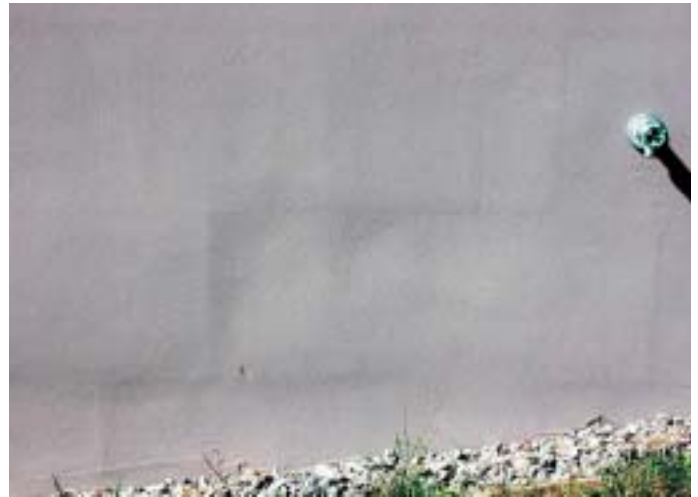
2 Abzeichnungen im Sockelbereich infolge zu hoch geführter XPS-Platten sowie des verwendeten bituminösen Klebemörtels.

Im Perimeter- und im Sockelbereich werden häufig bituminöse Kleber verwendet, deren Verhalten vergleichbar ist mit den dispersionsgebundenen Kle-

bemörteln. Gleich sind deshalb auch die Konsequenzen bezüglich Abzeichnungen, die bei einer verzögerten Austrocknung des Klebemörtels zu erwarten sind (Bild 2).

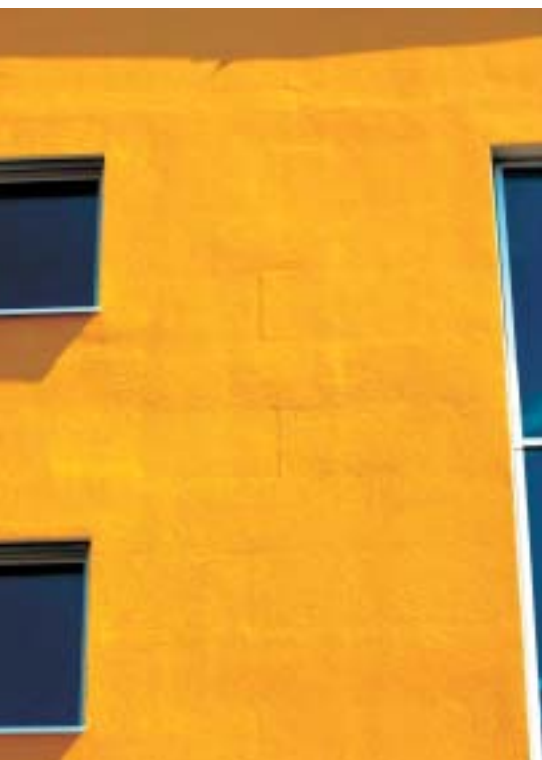
3 Abzeichnung der klaren Konturen einzelner Wärmedämmplatten.

Die Ursachen für die Abzeichnungen klarer Konturen (Bild 3) sind ebenfalls beim Verhalten des Klebemörtels (Austrocknung, Erhärtung und Haftung) sowie auf die Eigenschaften der EPS- oder XPS-Platten² zurückzuführen. Beim Fall in Bild 3 fiel zusätzlich eine lokal zu hohe Feuchtigkeit des Untergrunds ins Gewicht. Der Klebemörtel konnte lokal nicht die normalen Eigenschaften, die er auf trockenem und gut saugfähigem Untergrund hat, entwickeln.

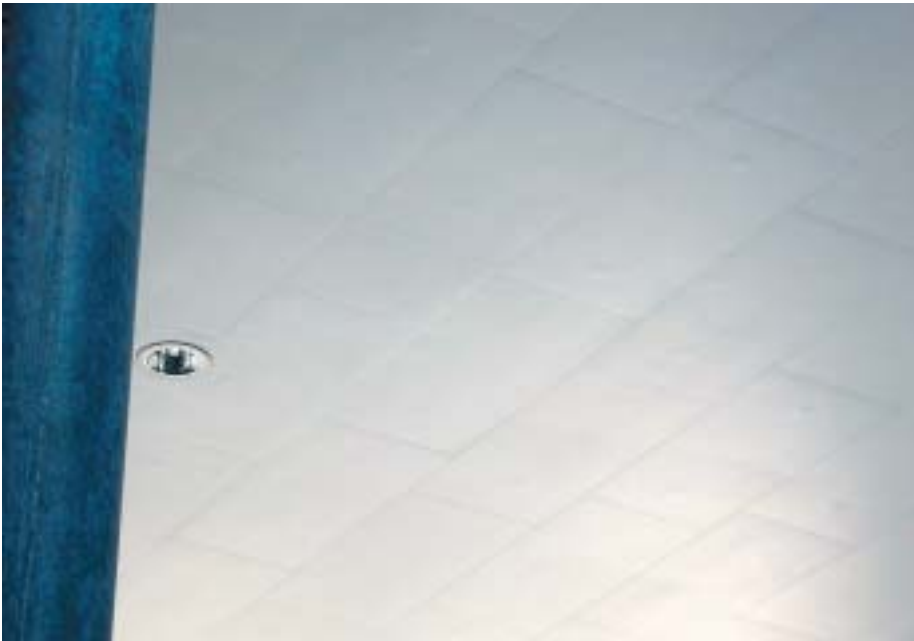
4 Abzeichnungen der Plattenstösse der Wärmedämmplatten sind auch an Untersichten möglich, obwohl keine direkte Besonnung vorliegt.

und dem Auftreten von Abzeichnungen der Plattenstöße (Kisseneffekt) ist auch bei Bemängelungen an kaum besonnten Flächen, wie an einer Untersicht (Bild 4) oder einer Nordfassade, deutlich ersichtlich. In diesen Zonen fehlen die manchmal von den beteiligten Parteien geltend gemachten Einflüsse der Besonnung oder des dunklen Farbtons (und der damit verbundenen erhöhten Erwärmung der Oberfläche der verputzten Aussenwärmedämmung) gänzlich.

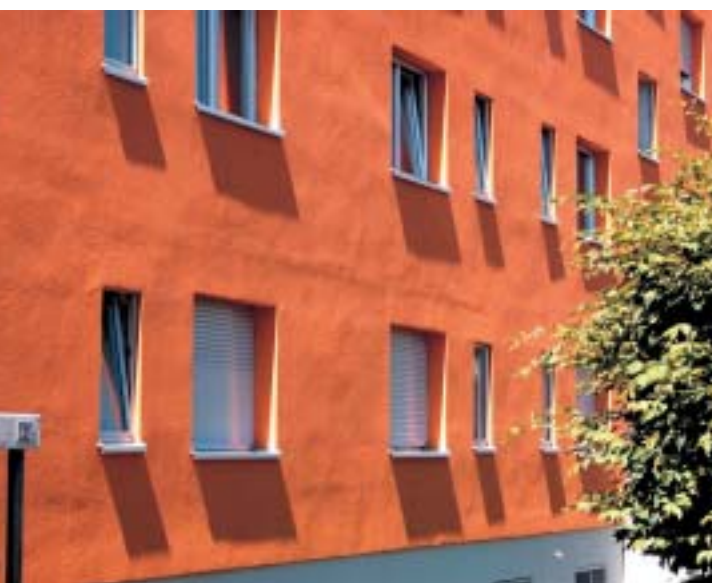
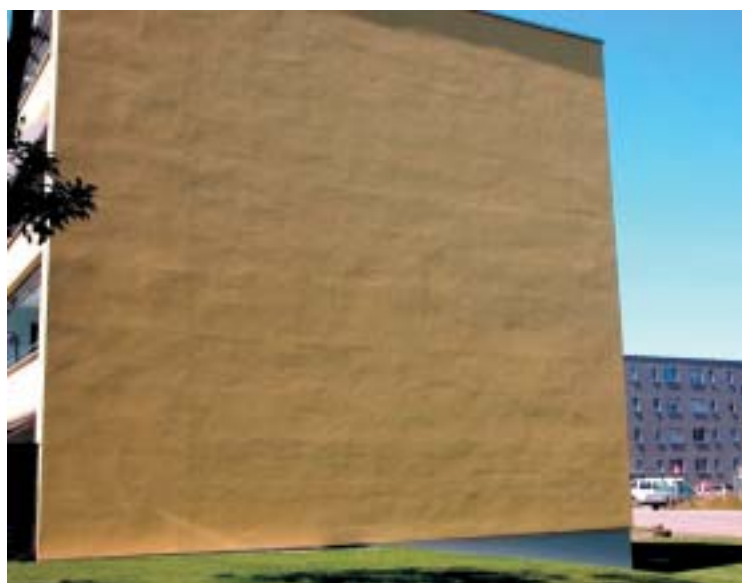
5 Im Streiflicht treten wellenförmige Abzeichnungen bei praktisch allen verputzten Aussenwärmedämmsystemen und allen konventionell verputzten Fassadenflächen auf und müssen normalerweise akzeptiert werden.

bei jeder Art von Beleuchtung sichtbar sind oder nur im Streiflicht. Es muss festgehalten werden, dass im Streiflicht bei praktisch allen verputzten Aussenwärmedämmsystemen und allen konventionell verputzten Fassadenflächen wellenförmige Abzeichnungen (Bild 5) auftreten. Diese müssen – wie die Abzeichnungen netzartiger Bewehrungen im Streiflicht – von der Bauherrschaft in der Regel toleriert werden. Während die Abzeichnungen, die nur im Streiflicht erkennbar sind, in den meisten Fällen nur eine geringfügige optische Beeinträchtigung darstellen, können ständig sichtbare Abzeichnungen je nach Intensität auch als Mangel eingestuft werden.
