Eine Decke wird versetzt

Vom Feinsten ist sie geworden, obwohl die Ladenverkaufsfläche verkleinert wurde: die Schweizer Heimatwerk-Filiale im Gebäude der Schweizerischen Nationalbank in Zürich. Mit viel Liebe zum Detail wurden die denkmalgeschützten Stuckaturen renoviert. Durch die Modifikation im Heimatwerk gewann die Nationalbank zusätzlichen Raum.

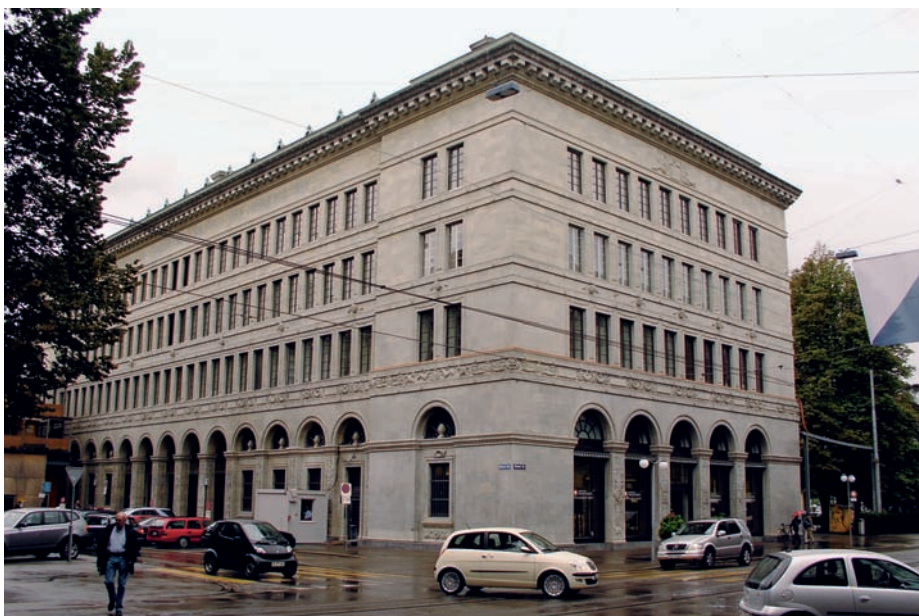
Wegen eines Umbaus musste im Heimatwerkladen im Gebäude der Nationalbank in Zürich die wertvolle Stuckdecke ausgebaut und auf tieferem Niveau wieder eingebaut werden.

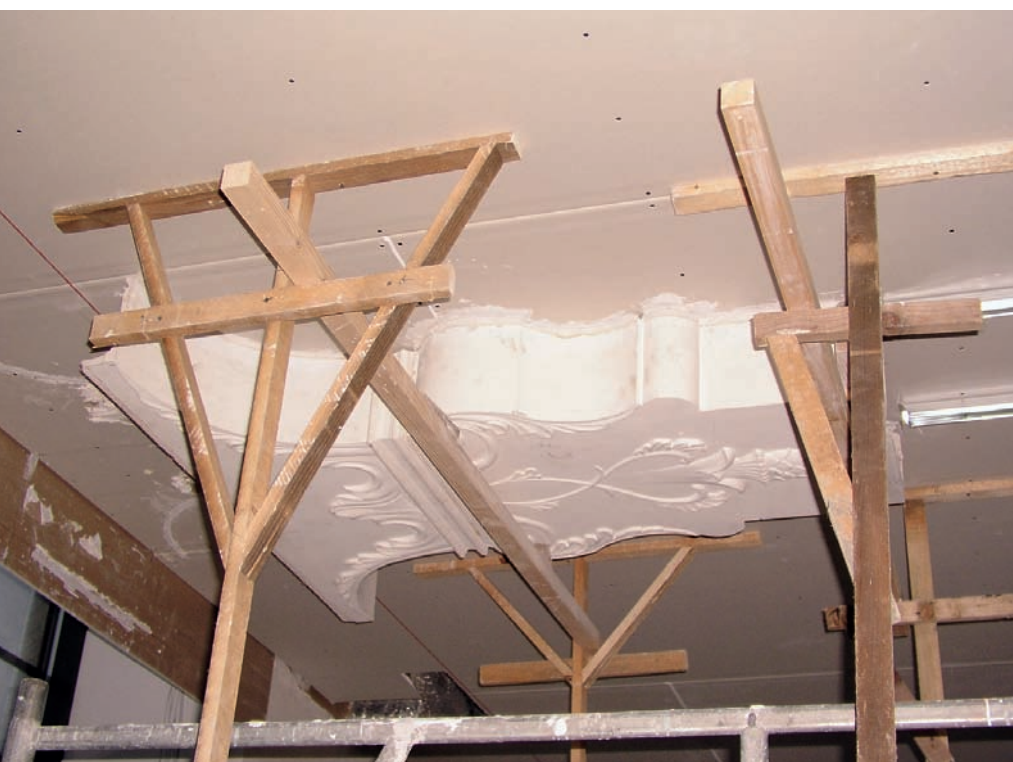
Präzise: Die grossen Stuckfragmente mussten mit Hilfskonstruktionen millimetergenau ausgerichtet werden.

Unter Zuhilfenahme einer Spannschnur und mehrerer Fixpunkte wurden für jedes Stuckteil vier Hilfskonstruktio-

nen erstellt, auf die nun die mächtigen Fragmente zu liegen kamen. Mit Klötzchen und kleinen Holzkeilen war es möglich, die schweren Teile millimetergenau auf die vorgegebene Höhe und die Winkelflucht auszurichten.

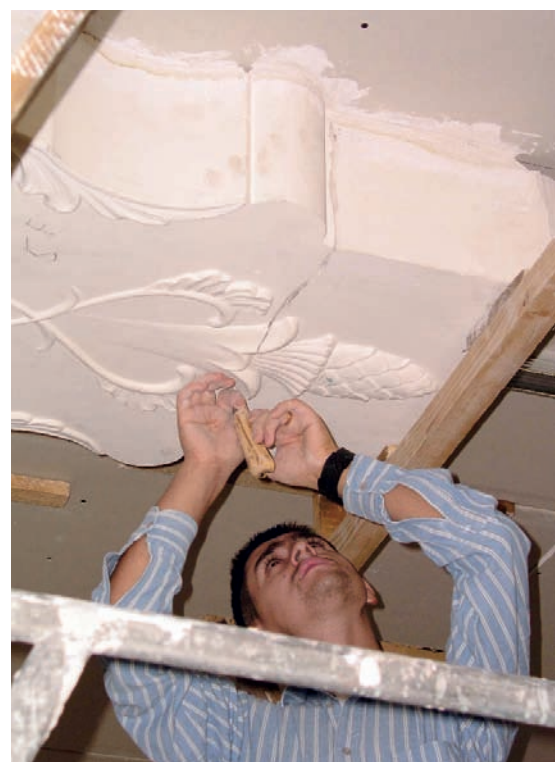
Vollendung: Gipser Burim Imeri putzt Rissbildungen zu.

Schrauben, welche in den C-Profilen der Decke verankert wurden, dienten als Hilfe für das Einpatschen von mit Kleber überzogenen Glasvliesnetz-Lappen. Rissbildungen, teilweise entstanden durch das Ausbauen und Transportieren, waren jetzt nach der Montage und der Fixierung bereit, zugeputzt zu werden. Die Decke begann Gestalt anzunehmen.
