ETH Zürich: Neuer Glanz für geschichtsträchtiges Bauwerk

Drei Gebäude der ETH Zürich mit einer Nutzfläche von insgesamt 30'000 m² wurden in den Jahren 2001 bis 2006 umfassend saniert. Einzelne Gebäudeteile mussten dabei in aufwendiger Handarbeit umgebaut werden, so etwa im Chemiegebäude der Gewölbedecken-Saal und das altherwürdige Haupttreppenhaus.

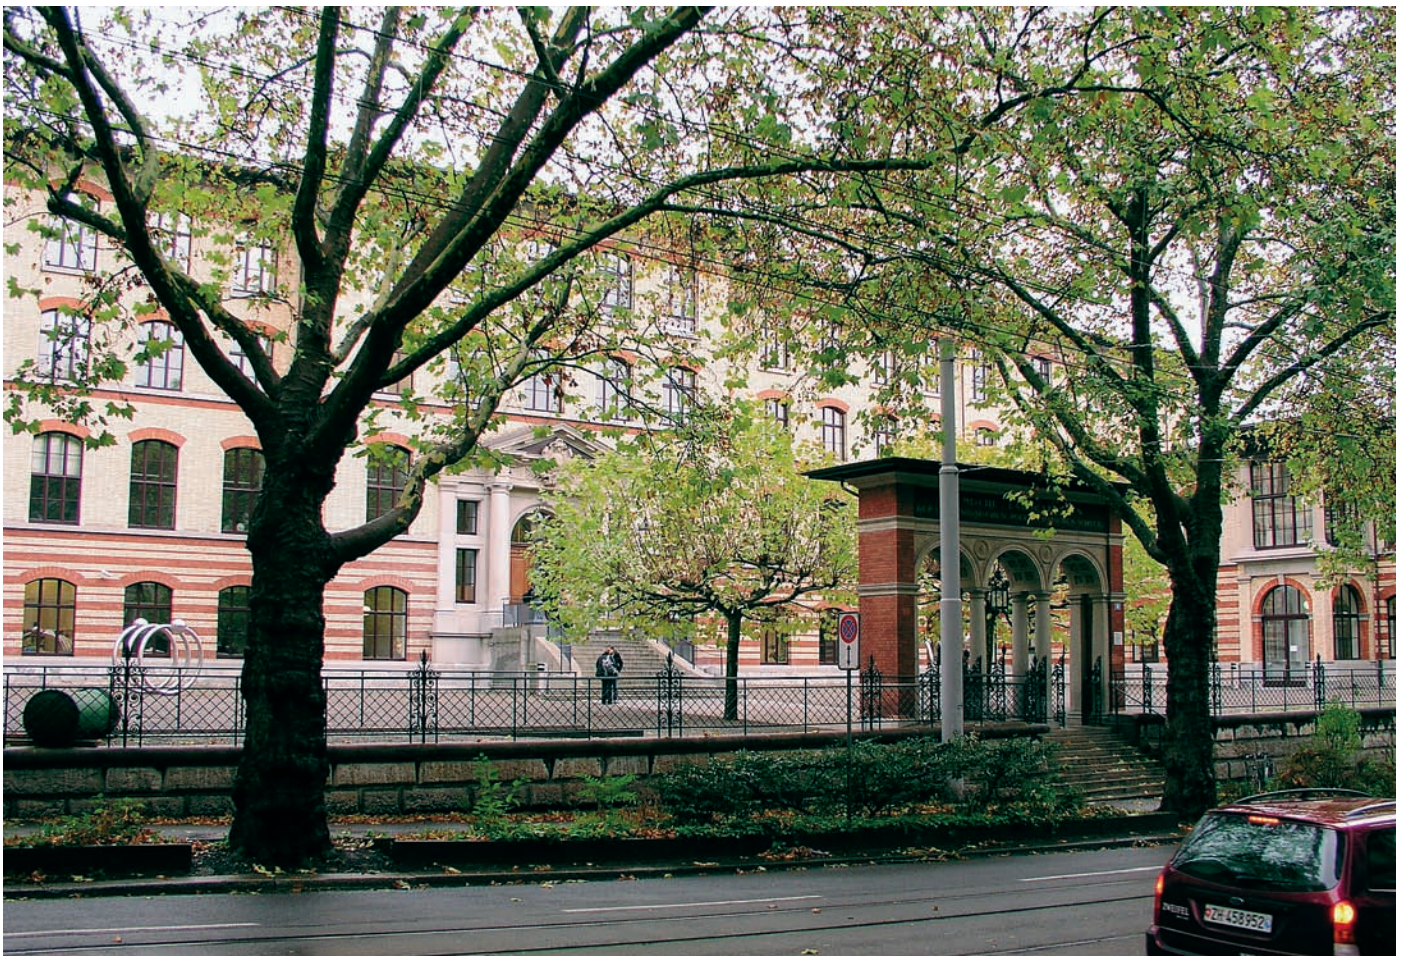
Knifflige Arbeiten: Im Chemiegebäude der ETH Zürich brauchten einige Räume eine Auffrischung. Dies bedingte ein Sanierungskonzept, welches den Ansprüchen der Denkmalpflege genügte.

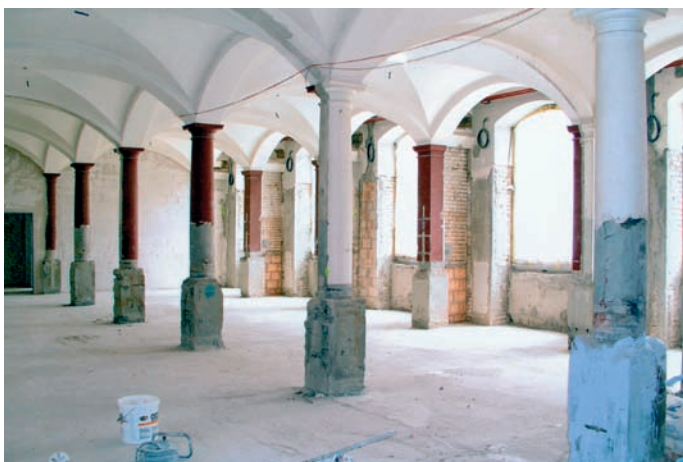
Bei der Renovation eines Kreuzgewölbe-Saals mussten die als Sockelkörper ausgebildeten Plinthen rekonstruiert und in eine gerade Linie gebracht werden.

Zuerst wurde der Kreuzgewölbe-Saal in Angriff genommen. Die als Sockelkörper ausgebildeten Plinthen*, bestehend aus roh zugehauenen Granitblöcken, waren ausnahmslos beschädigt. Von den Kreuzgewölben hingen lose Putzteile, und man sah viele Risse. Das Ziel der Handwerker war es, alle Plinthen in eine einheitliche Form und auf eine gerade Linie zu bringen sowie die Kreuzgewölbe wieder instand zu setzen.

Für die Rekonstruktion der Plinthen bereitete ein Gipser den Untergrund vor und schiftete dort, wo es nötig war, die Flächen mit kleinen Holzklötzchen auf. Dies ermöglichte es ihm, genau so viel Gips aufzutragen, dass die Plinthen prä-

zise fluchteten. Teilweise musste er auch simsartig vorstehende Sockel mit 4 cm dicken Vollgipsplatten verkleiden. Eine Spannschnur, genau auf die Mittelachse des Raumes ausgerichtet, bildete einen künstlichen Horizont, damit massgenau gearbeitet werden konnte.

Erschwerend kam hinzu, dass die Sockelplinthen genau im rechten Winkel zur Längsachse des Raums zu stehen hatten. Mit Hilfe eines Baulasers wurden die Oberkanten der tragenden Elemente ermittelt, damit alle Kantenprofile auf der gleichen Höhe angebracht werden konnten. Etwas Kopfzerbrechen bereitete schliesslich der Umstand, dass die Abstände von Plinthe zu Plinthe sowie von diesen zu den Quaderstützen auf beiden Längsseiten des Raums ebenfalls genau eingehalten werden mussten. Zu diesem Zeitpunkt war der Bodenbelag noch nicht bestimmt. Was für ein schrecklicher Gedanke: Bodenplatten mit Fugen, welche mit schräg laufenden Linien nicht zu den in der Längsachse stehenden Sockel- und Seitenquadern gepasst hätten!

Somit war die erste Arbeit erledigt. Der Aufwand, alle Kanten, Fluchten und Masse der Sockel genau auszubilden, war gross – der Lohn dafür jedoch auch: Die Plinthen fügen sich nun harmonisch in das Bild des Kreuzgewölbe-Saals.

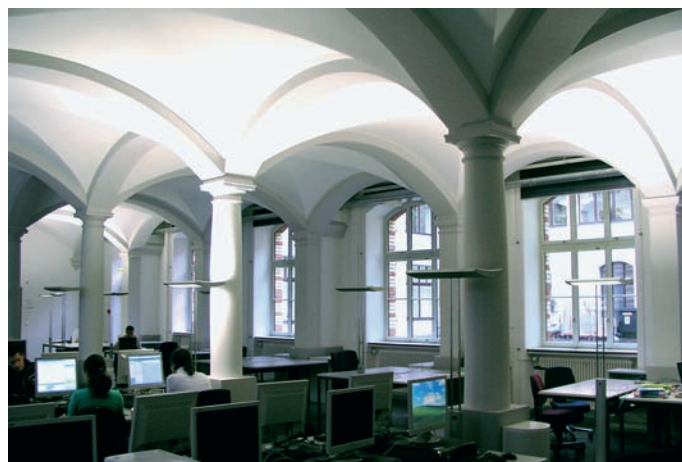
Der Kontrast könnte nicht grösser sein: Hightechgeräte bestimmen heute das Bild im restaurierten Kreuzgewölbe-Saal.

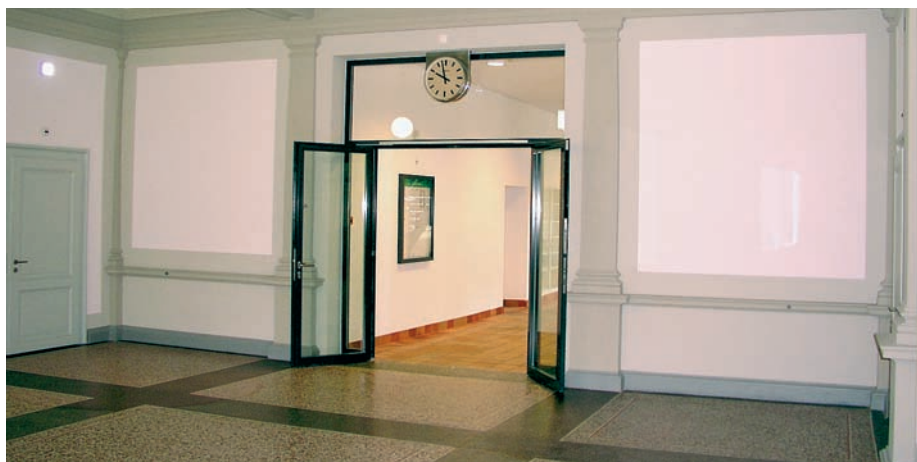
Die Wand links neben der Durchgangstür musste nach dem Abbruch von Regalen massgenau zur Wand rechts wiederhergestellt werden.

Mit Lehrling Sead Mulolli wurde im Treppenkopfbereich gearbeitet: Nach dem Abbruch von Regalen fehlten bei einem Teil einer Treppenhauswand die Simse, die Sockelpartien und die abgekröpften Eckausbildungen. Sie sollten analog zu einer noch vorhandenen kompletten Wand sowohl massgenau als auch spiegelbildlich neu gestaltet werden. Für diese anspruchsvolle Arbeit musste Mulolli zuerst vier Schablonen herstellen, um dann seine Kenntnisse im Ziehen von Profilen unter Beweis zu stellen. Dies gelang ihm vorbildlich, und weder Profi noch Laie sehen heute einen Unterschied zwischen der alten und der neuen Wand.

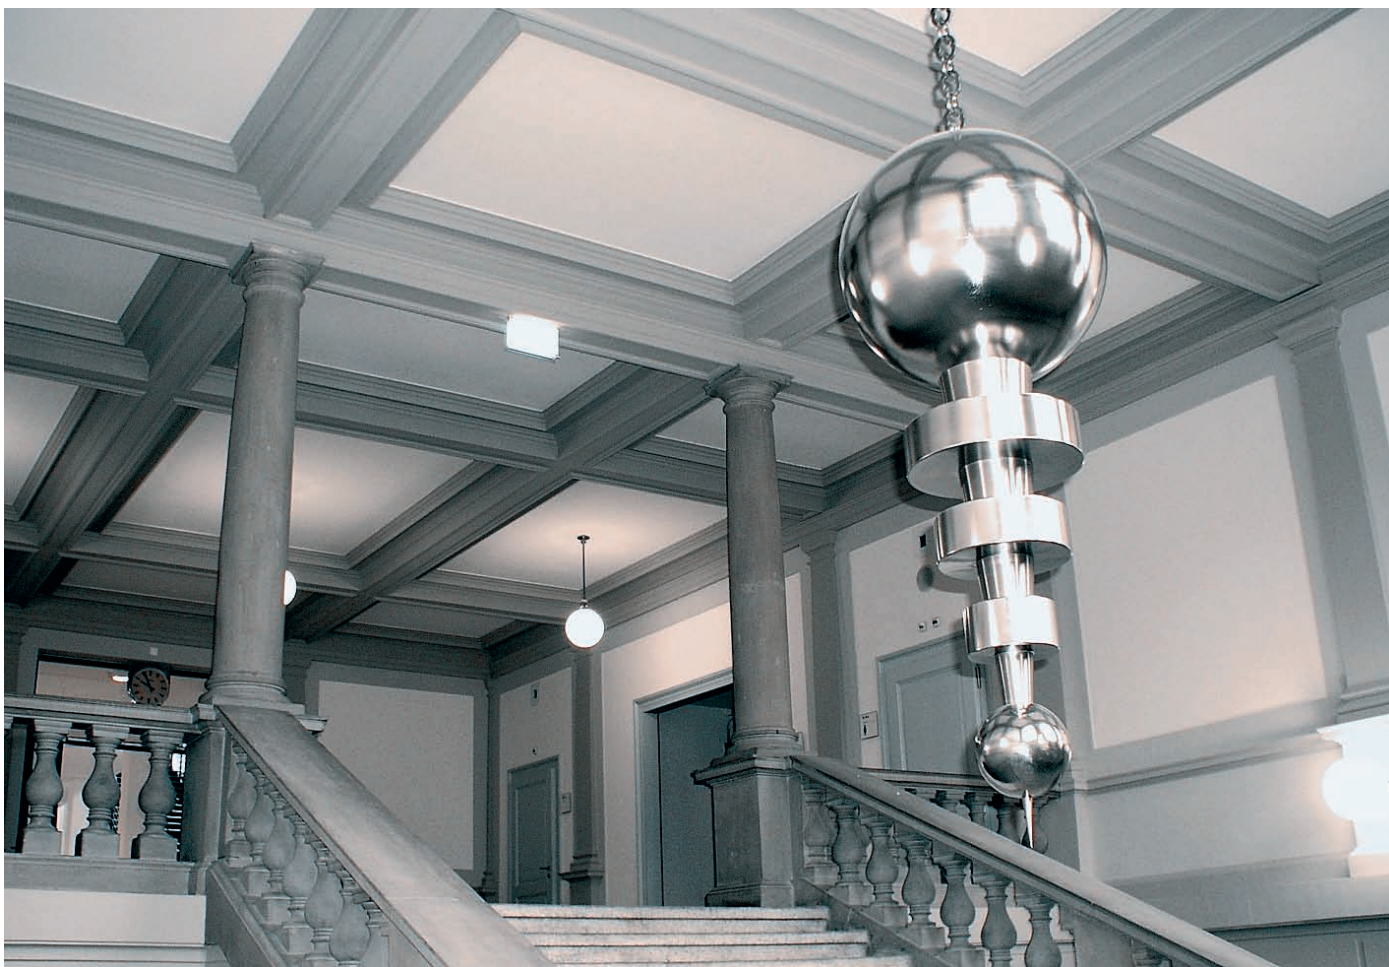
Die Monumentalität des Eingangsportals findet ihre Fortsetzung im Haupttreppenhaus. Im Bereich des Treppenkopfes wies die Kassettendecke jedoch einige Schäden auf. Grosse und kleine Risse an den Unterzügen und Abplatzungen an Teilen der Stuckausbildung bedingten ein Sanierungskonzept, welches auch den Ansprüchen gegenüber der Denkmalpflege Rechnung trug.

Nach den aufwendigen Restaurationen ist das Treppensteigen im Haupttreppenhaus des ETH-Chemiegebäudes wieder ein Vergnügen (im Vordergrund hängt ein Kunstobjekt).

Schliesslich resultierte aus der Sanierung des Haupttreppenhauses ein stilgerechtes Ergebnis, mit dem alle zufrieden sein konnten. So hinterlässt z. B. das Mittelgeschoss mit der Form- und Farbgebung, den Beleuchtungskörpern und dem wieder aufgefrischten Terrazzo-Boden einen gelungenen Gesamteindruck.

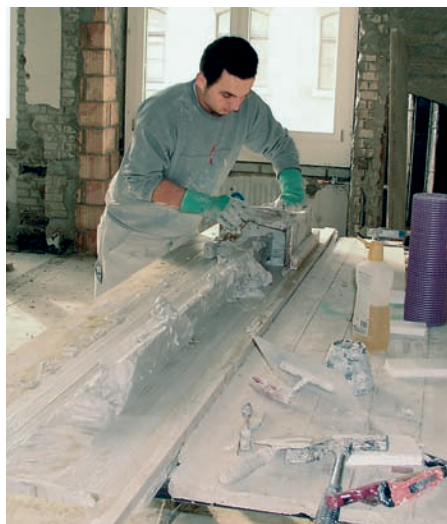
Lehrling Sead Mulolli beim Ziehen von Profilen.
