# Beanspruchungs-Index berechnen: Keine Hexerei

## SMGV-Empfehlung

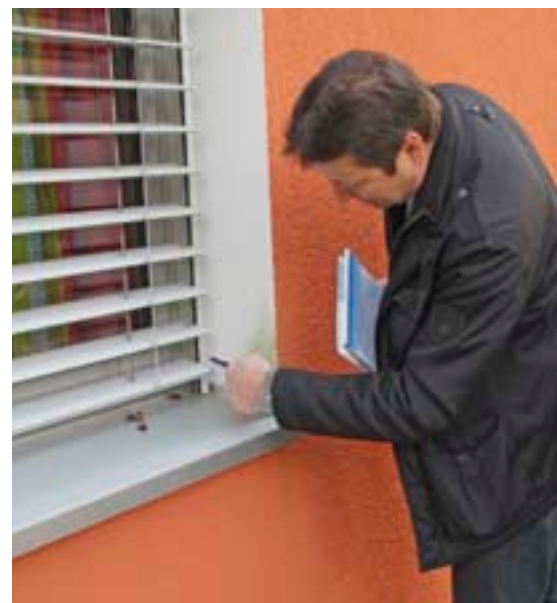
Im nach Norden gerichteten, bewitterten Teil der Leibung ist Algenbewuchs sichtbar. Dieser kann mit einer 5-prozentigen Wasserstoffperoxidlösung entfernt werden.

Bevor wir das Objekt verlassen, stellt der Fassadenfachmann fest, dass am beurteilten Objekt unbedingt erste Interventionen vorgenommen werden müssten. Diese betreffen wegen des Algenbewuchses insbesondere die Nordseite. Die Nordfassade sei in besonderem Mass der Bewitterung ausgesetzt und werde praktisch nie besonnt. Bei Algenbewuchs

im Sockelbereich müsste man den befallenen Teil mit einer 5-prozentigen Wasserstoffperoxidlösung einsprayen und den Vorgang vielleicht nach einer Stunde wiederholen. Dann sollten die Algen abgetötet sein. Anschliessend könne man die Wand mit einem weichen Wasserstrahl abwaschen. Schläpfer dazu: «Damit hat man mit einer ganz günstigen Unterhaltsmassnahme das Problem vom Tisch. Wenn man zuwartet und nichts macht, dann können diese Algen in drei, vier Jahren auf Brüstungshöhe sein.»

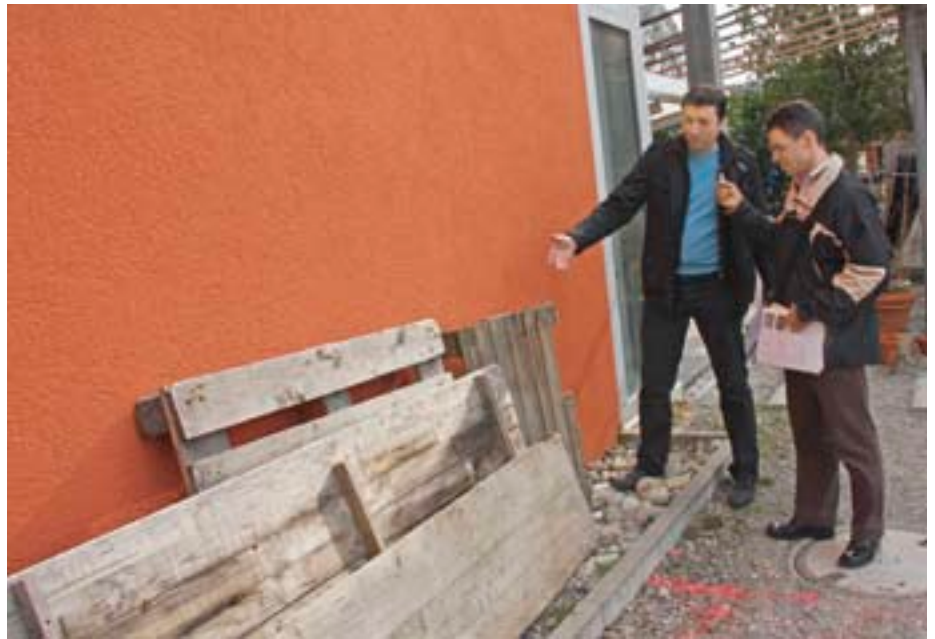
Auch davor warnt die Instandhaltungsanleitung: Das Anlehnen von Gegenständen an die Fassade kann zu Beschädigungen führen.
